# PROAKTIV

## Flott enebolig dobbelgarasje

LEMHAUGEN 13

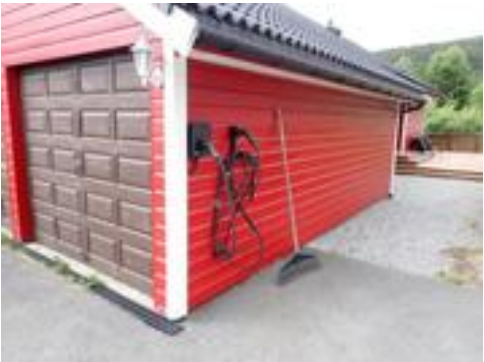
For lite avstand mellom kledning og bakkenivå

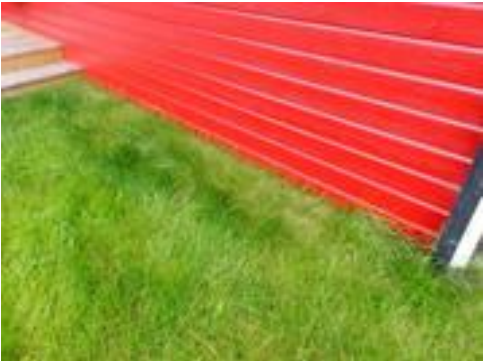
Kledning går helt til plennivå

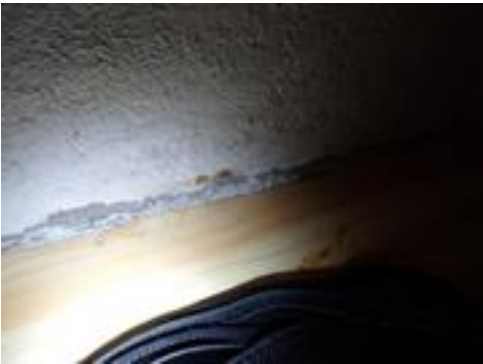
Målt 14% som er tørt

Noe mindre saltutslag innvenidg mur

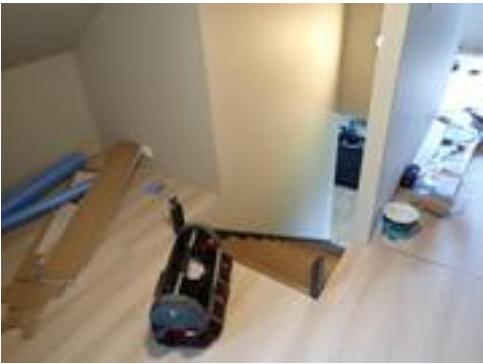
Ikke håndløper på vegg/rekkverk på trapp til loft.

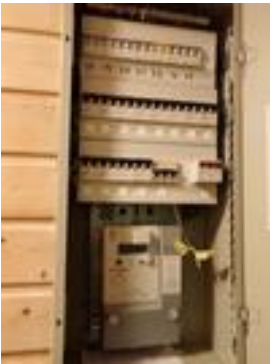
Skiftet til automatsikringer i sikringsskap

I forhold til alder anlegg på stor del av el.anlegget så anbefales generelt en el-kontroll av anlegget.
