# PROAKTIV

## Flott enebolig dobbelgarasje

LEMHAUGEN 13

**Adresse:** Lemhaugen 13, 6013 ÅLESUND

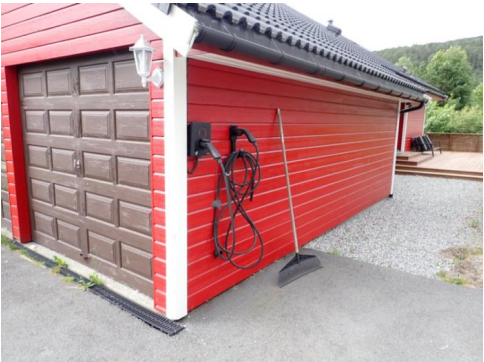
Ikke synlig musesperre og lite lufting

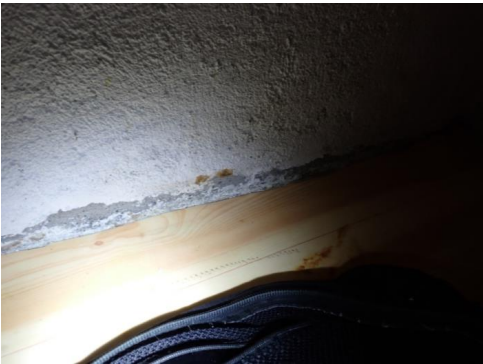
Noe mindre saltutslag innvenidg mur
