OLE THORESSENS GATE 7B

# SKARBØVIKA

**Adresse:** Ole Thoresens gate 7B, 6006 ÅLESUND

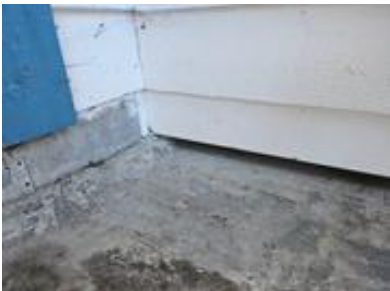
- Det bør foretas tiltak for å bedre lufting av kledningen.
- Uten tilstrekkelig lufting bak bordkledningen kan fuktighet som trenger inn bak bordene eller gjennom veggen innenfra ikke tørke opp. Dette skaper ideelle forhold for råtesopp og muggvekst.

Ikke lufting langs nedre kant av kledningen, ved hoveddør
