## Modernisert enebolig med havutsikt!

HØGALEITET 26

**Adresse:** Høgaleitet 26, 4351 KLEPPE

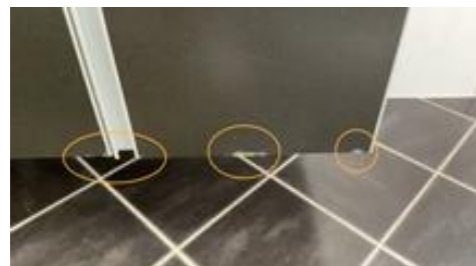
### KJELLER > BAD

Hulltaking er foretatt uten å påvise unormale forhold. Hulltaking er foretatt ved/i bod. Fuktvotemåling (vekt%) i konstruksjonen ble målt til 0.

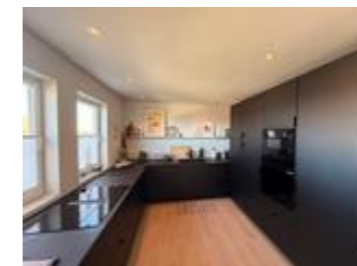
### 1. ETASJE > KJØKKEN

Avløpsrør under kjøkkenvask bør etter strammes med jevne mellomrom, dette fordi disse over tid glir fra hverandre ved bruk av varmt og kaldt vann, og kan forårsake fuktskade i skap og eventuelt nærliggende gulv.

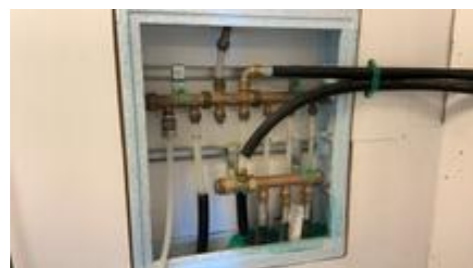
### TO 2 Avløpsrør

Avløpsrør fra byggeår har nådd en høy alder og skader / lekkasjer kan oppstå.

- Det er ikke behov for utbedringstiltak siden anlegget fungerer i dag, men ut ifra alder kan skader plutselig oppstå på eldre anlegg.

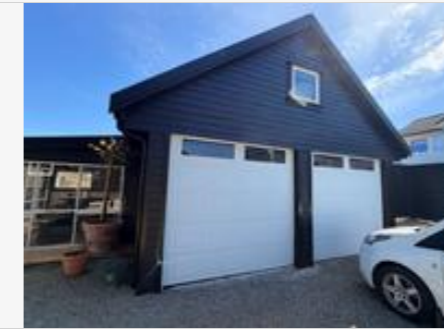
### Garasje

- Det opplyses av eier om lekkasje fra tak i vinterstue tilknyttet garasje. Forholdet ble ikke nærmere undersøkt på befaringdagen.
- Det registreres noe malingavskalling i betonggulv og vegger i garasje.
- Trapp til loft har ikke rekkverk eller håndløper.
