Innholdsrik enebolig

INDRE VEGSUNDSTRANDA 39

Befaringsdato: 31.03.2026 Rapportdato: 09.04.2026 Oppdragsnr.: 20923-1438 Eiendomsverdi ref nr: DL2086

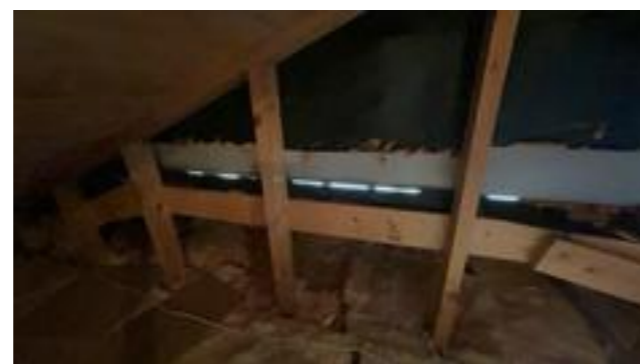
Åpning mellom utvendig beslag og taket på tilbygget.

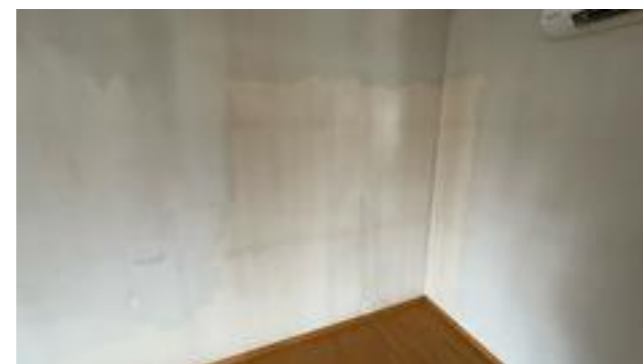
Det er fargeforskjell på veggen innvendig i stuen.

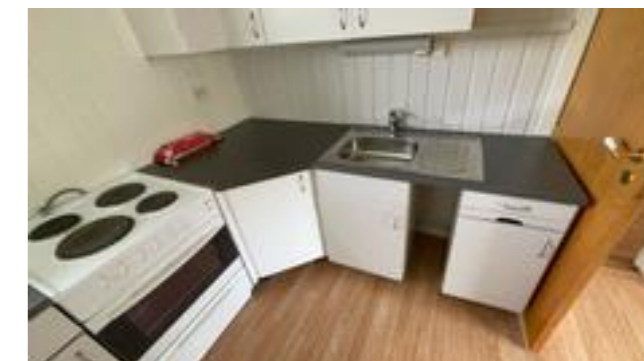
UNDERETASJE > KJØKKEN

Kjøkkenet mangler tilkobling for komfyr

- Det bør etableres strømtilførsel til komfyr for å sikre at kjøkkenet har de nødvendige bruksfunksjonene. Manglende strømtilkobling medfører at kjøkkenet ikke kan benyttes som et fullverdig kjøkken, noe som reduserer funksjonaliteten og bruksverdien.
