## Flott enebolig i rekke

HÅKONS GATE 31

# Tilstandsrapport

Befaringsdato: 04.02.2026

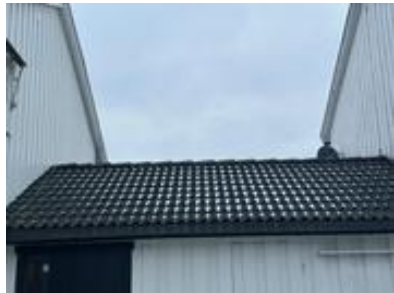
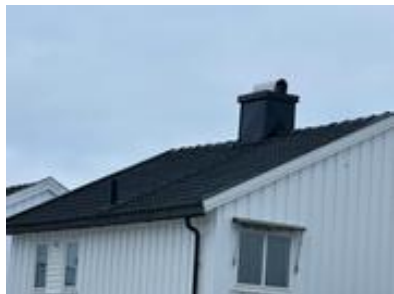
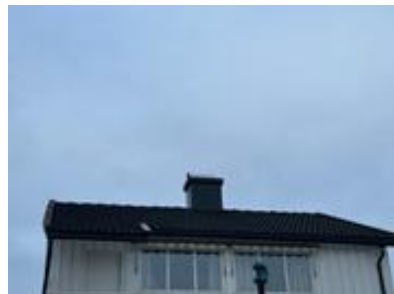
Takrenner av plastbelagt stål og hel beslått pipe over tak.  
Luft hatt og stige trinn til feier.  
det er etter opplysning fra eier byttet ut følgende:  
Pipe hatt er skiftet ut med ny i 2022, luft ventil overtak fra 2021.  
Nye takrenner i 2020

Det bør etableres et system for bortledning av vann fra tak nedløp ved grunnmur for å unngå fuktskader på bygningskonstruksjonen.

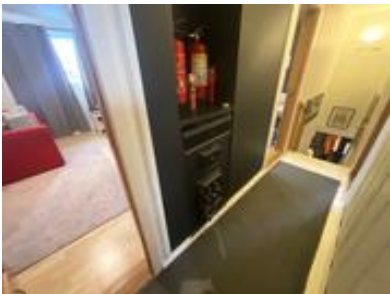
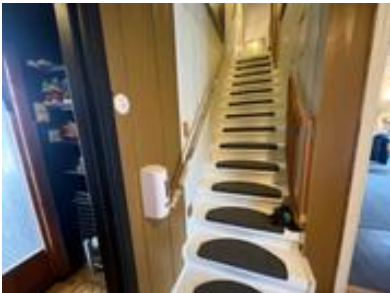
Trapp mellom 1 og 2 etasjen.

Tretrapp mellom etasjen fra byggeår.

Det bør gjennomføres jevnlig vedlikehold og vurderes behov for utskiftning av trappen, for å redusere risikoen for økt slitasje, svekket funksjon og potensielle sikkerhetsutfordringer.

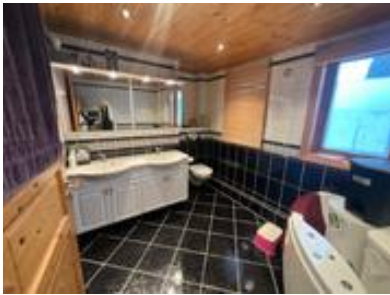
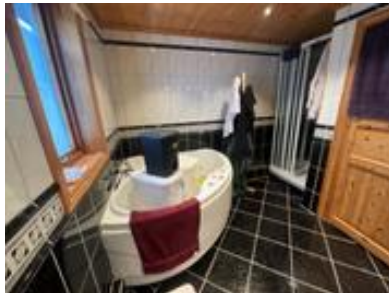
Flislagt baderom med gulv varme fra 2001 i følge eier.

Badet er innredet med baderoms innredning bestående av heldekkende dobbel vask og speilskap over, dusj kabinett vegg hengt wc og badekar.

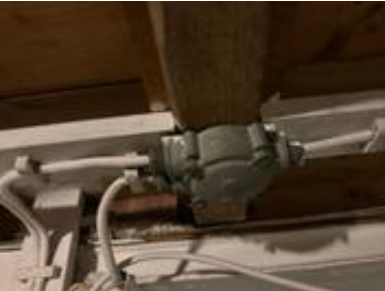
Deler av anlegget er fra byggeår.

Det anbefales å hente inn samsvarserklæringer på de arbeider som er utført etter 1999 på el anlegget.
