PLATÅVEIEN 19B

Platåveien 19 B, 3085 HOLMESTRAND  
HOLMESTRAND kommune  
gnr. 65, bnr. 22

Befaringsdato: 02.05.2025      Rapportdato: 19.05.2025      Oppdragsnr.: 20312-1640      Referansenummer: WK8475  
Autorisert foretak: G Takst AS      Sertifisert Takstingeniør: Geir Gunnerud      Vår ref: Geir Gunnerud

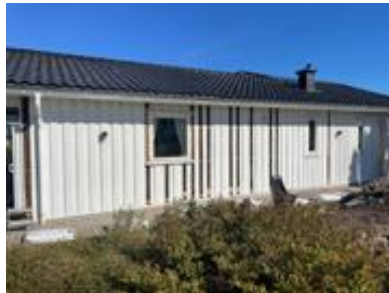
Manglende lufting mot sålebank-

Begrenset lufting av konstruksjonen

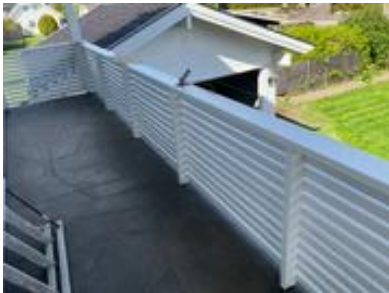
### TG 2 Terrasse vest.

Terrasse oppført av impregneret virke med malt rekkverk av tre.

- Det er ikke krav om utbedring av rekkverkshøyde opp til dagens forskriftskrav.

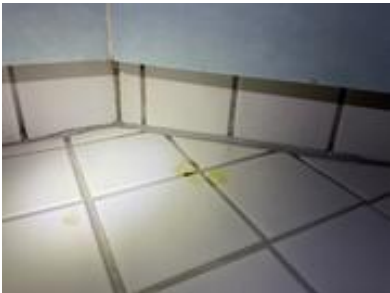
**UNDERETASJE > DUSJ V/SVØMMEBASSENG**

- Toalettrom v/uteplass i underetasje - Overflater og konstruksjon: Toalettrom har kun naturlig avtrekk. Bom i gulvfliser.  
- Dusj v/svømmebasseng - Overflater vegger og himling: Veggplater er ikke forseglet i bunn mot fuktopptrekk. Veggplater har brukt opp mer enn forventet levetid. Det er gitt utslag på fukt i plater.

Plater er ikke forseglet i bunn

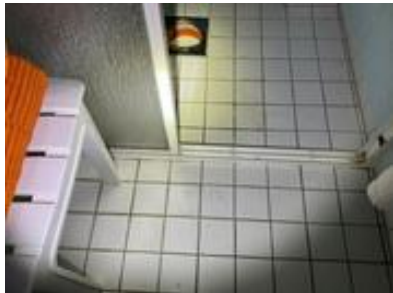
UNDERETASJE > DUSJ V/SVØMMEBASSENG

Tett føringskinne.

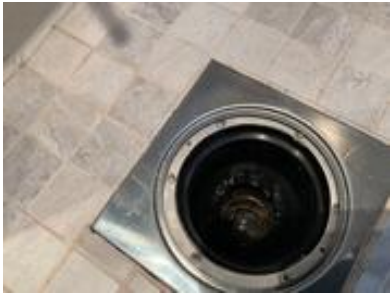
### 1 ETASJE > BAD HOVEDETASJE

- Bad Hovedetasje - Sanitærutstyr og innredning: Det er ikke påvist tilfredsstillende løsning for å synliggjøre lekkasje fra innebygget sisterne.  
- Gjestebad - Overflater vegger og himling: Det er vindu/dør med ikke fuktbestandige materialer i våtsonen (ved vask, dusj, badekar, osv.), løsningen eller byggematerialet er uegnet.

#### TG 2 Sanitærutstyr og innredning

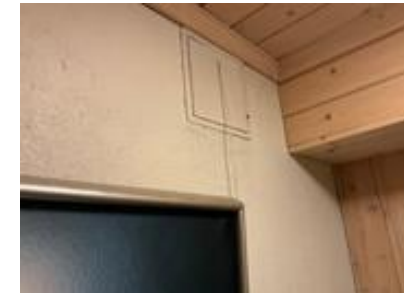
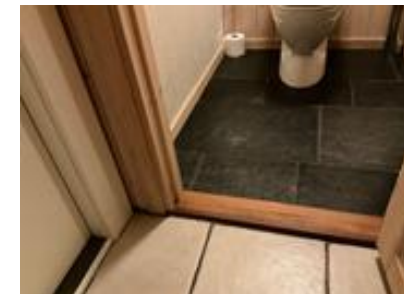
### 1 ETASJE > TOALETTRROM

#### TG 2 Overflater og konstruksjon

- Mekanisk avtrekk bør etableres på toalettrom.

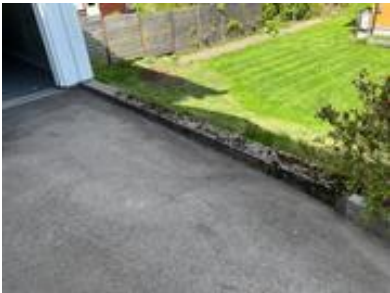
### 1 TG 2 Utvendige vann- og avløpsledninger

Det er offentlig avløp via private stikkledninger Det er offentlig vannforsyning via private stikkledninger. Det foreligger ikke eller er fremlagt noen dokumentasjon på at utvendig ledningsnett er utbedret/skiftet.
