ROALD AMUNDSSENS VEI 22

**Adresse:** Roald Amundsens vei 20 og 22, 1463 FJELLHAMAR

Befaringsdato: 25.08.2026    Rapportdato: 27.08.2026    Oppdragsnr.: 20000-1938    Eiendomsverdi ref nr: EV1685  
Autorisert foretak: Verdico AS

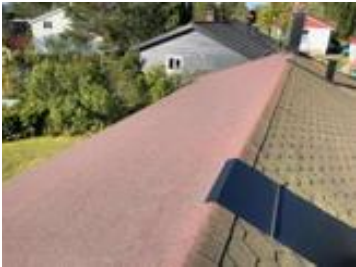
Sydlig retning

- Utvendig > Taktekking: Mosevekst er observert i noe grad, særlig på nordsiden av taket. Dette er relativt vanlig i denne himmelretningen, som har mindre soleksponering og dermed dårligere uttørking. Shingeltekking har ru overflate som gjør at mose lettere fester seg. Mose holder på fuktighet og kan over tid forsterke frostsprengning og akselerere nedbryting av overflaten. Det er ikke registrert tegn til lekkasje, og slitasjen vurderes som samsvarende med alder og eksponering.

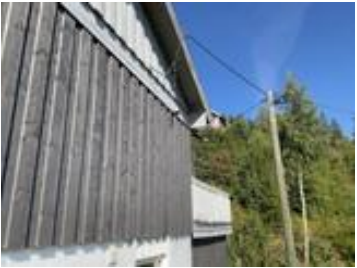
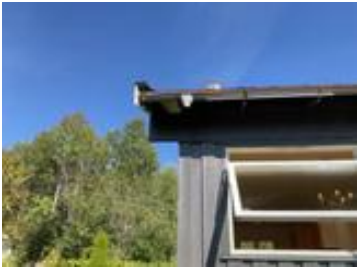
#### Skorsteiner over tak

- Utvendig > Nedløp og beslag: Det er avskalling, riss/sprekker, løse fuger eller beslag på skorstein som tilsier tiltak. Det er ikke tilfredsstillende bortledning av vann fra takrenner/taknedløp. Enkelte steder mangler nedløp eller vannet avsluttes med utkaster nær fasaden.

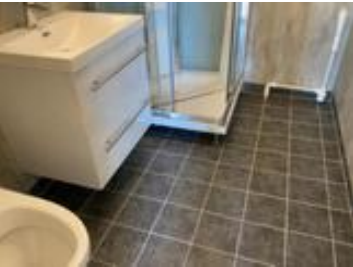
- Sluket er plassert under dusjkabinettet og var ikke tilgjengelig for inspeksjon på befaringstidspunktet. Dusjkabinettet må flyttes for å få tilfredsstillende tilgang til sluket. Dette ble ikke utført som en del av undersøkelsen. Slukets utførelse og tilstand er derfor ikke kontrollert.
