Komplett
enebolig med
garasje

ÅNUNDLIA 21

Befaringsdato: 26.05.2026 Rapportdato: 01.06.2026 Oppdragsnr.: 22592-1083 Referansenummer: DP3252

Foretak: MELING BYGG AS

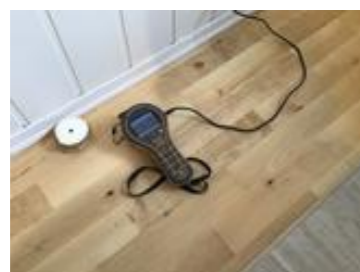
KJELLER > VASKEROM

Hulltaking og fuktmåling er utført som punkt kontroll, og undersøkelsen gir derfor kun informasjon om tilstanden i det kontrollerte området. Forhøyede fuktverdier andre steder i tilhørende konstruksjoner kan ikke utelukkes uten mer omfattende eller destruktive undersøkelser.

Påpeker at hulltaking ikke er utført i tilhørende konstruksjoner mot dusjsone, som følge av at veggene rundt dusjsonen er yttervegger.

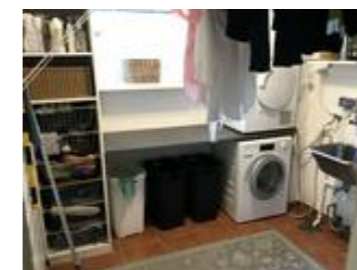
KJELLER > VASKEROM

Hulltaking er ikke foretatt da det er mulig med fuktighetsmåling i inspeksjonsluke under vask. Det ble ikke målt forhøyede fuktverdier. Påpeker fuktmåling er utført som punkt kontroll, og undersøkelsen gir derfor kun informasjon om tilstanden i det kontrollerte området. Forhøyede fuktverdier andre steder i tilhørende konstruksjoner kan ikke utelukkes uten mer omfattende eller destruktive undersøkelser.

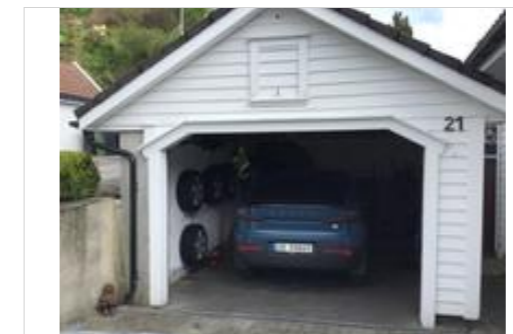
Garasje er ikke tilstandsvurdert ihht. NS 3600 og avhendingsloven for tryggere bolighandel, og gir kun enkel beskrivelse.

Uisolert garasje som er fra byggeår, med normal værslitasje på bygningsdeler som følge av alder og elde. Jevnlige vedlikehold og fremtidige utskiftninger på enkelte bygningsdeler må forventes.
