MOVEGEN 105

**Adresse:** Movegen 105, 6200 STRANDA

Enebolig  
Movegen 105 , 6200 STRANDA  
STRANDA kommune  
gnr. 52, bnr. 178

Befaringsdato: 28.09.2026 Rapportdato: 05.10.2026 Oppdragsnr.: 20923-1481 Eiendomsverdi ref nr: AS3109

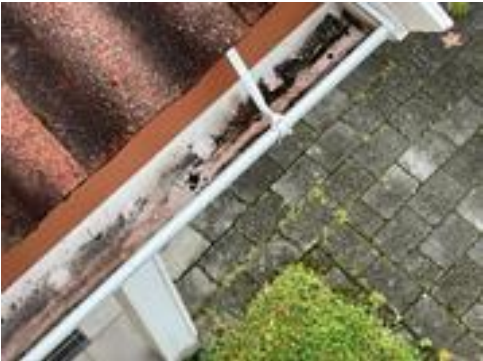
Renne ved takoverbygg har kun små hull for å drenere ut vanne.

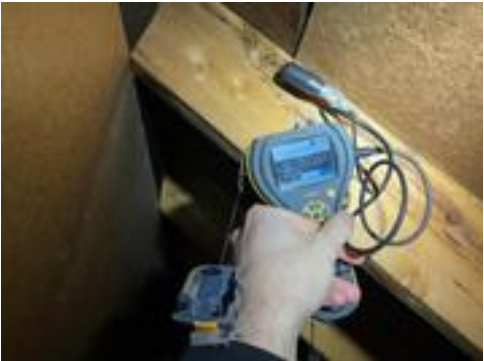
Det er ikke unormale utslag ved fuktmåling.

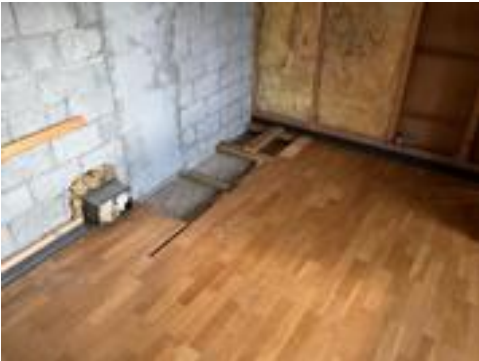
Gulvet er ikke ferdigstilt.

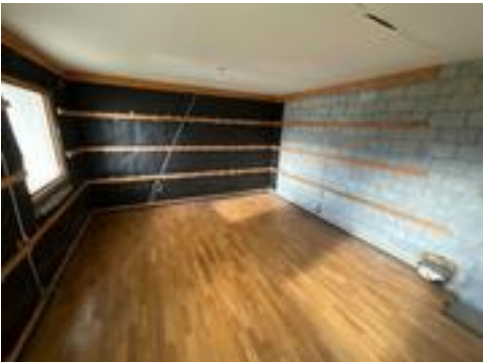
Veggene i rommet er for det meste demontert og ikke bygget opp igjen.

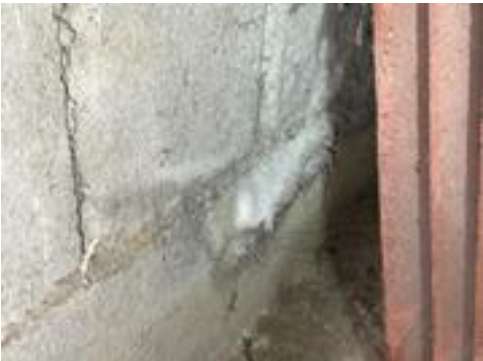
Saltutslag i vegg.

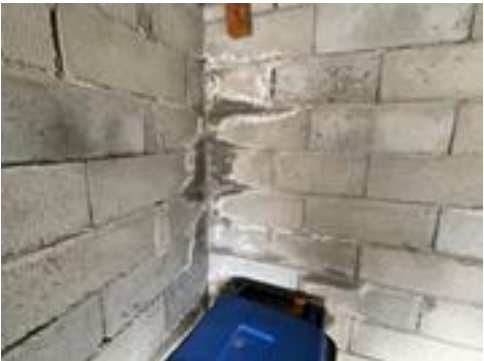
Det er observert saltutslag i garasjen.

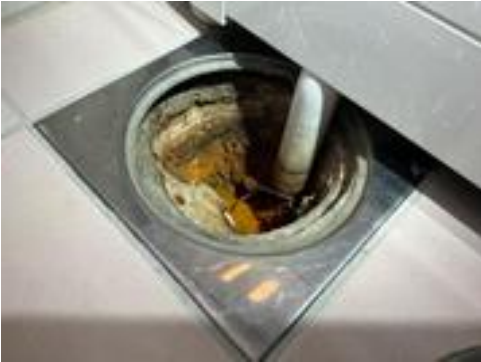
Eldre støpejernssluk og det er ikke observert tettesjikt.
