Flott, klassisk enebolig
med leilighet

KOLBEINSHAUGEN 13

Bygningssakkyndig

A-Tax AS (befaringsdato: Mandag, 18. mai 2026)

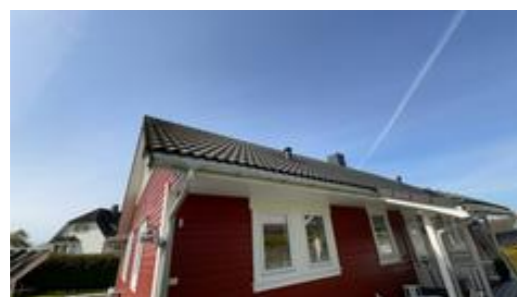
Det mangler snøfangere på deler av taket.

Det anbefales montering av snøfangere på tak over områder hvor ferdsel foregår vintertid.

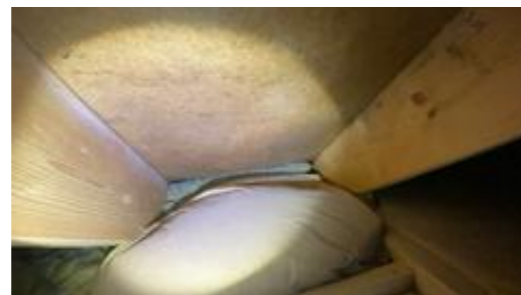
Luftespalter mellom isolasjon og sutak er tettet.

Luftespalter mellom isolasjon og sutak må åpnes opp for sikre tilstrekkelig lufting.

Det må monteres plast i yttertak eller på knevegg hvor dette mangler.

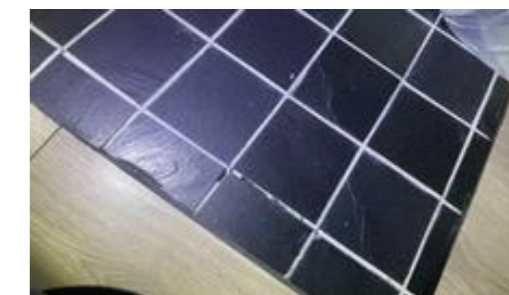
Avflass i fuger mellom fliser på gulv under ovn i underetasje.

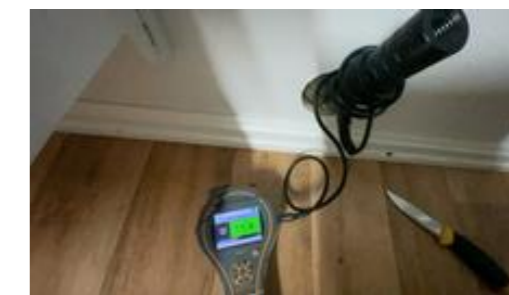
Rom under terreng med laminat på gulv og plater på vegger. Hulltaking er foretatt i vegg mot grunnmur i bod/trimrom, uten å påvise unormale forhold i vegg.

Hulltaking er foretatt i vegg mot grunnmur i bod underetasje.

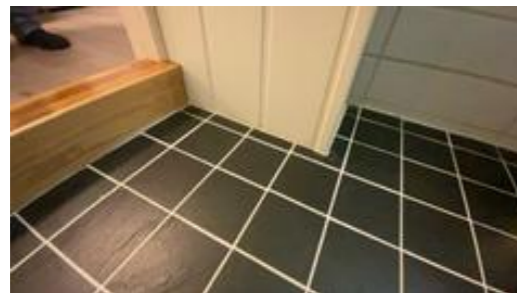
Trepaneler i døråpning står helt ned på gulvfliser. Dette er ikke en anbefalt løsning da disse trepanelene vil kunne trekke til seg fukt om det blir vann over gulvfliser.

Trepaneler i døråpning står helt ned på gulvfliser.

Trepaneler i døråpning bør justeres slik at disse har litt avstand mot gulvet.

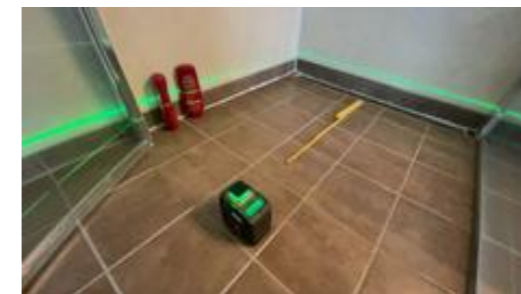
- Det er påvist avvik i fallforhold til sluk i forhold til krav i forskrift på byggetidspunktet.

Nedsenk for dusjnisse er mindre enn 10mm som er minstekrav iht. de preaksepterte ytelser knyttet til TEK17.

Det er ikke etablert tilstrekkelig fall på gulv mot sluk i dusjnisse, og fall er ikke helt iht. de preaksepterte ytelser knyttet til TEK17.

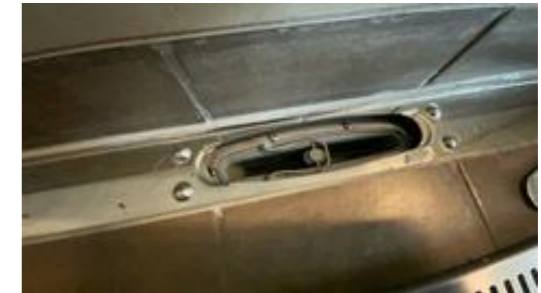
Slukrenne langs vegg i dusjnisse, uten synlig membran.

- Det må innhentes dokumentasjon.

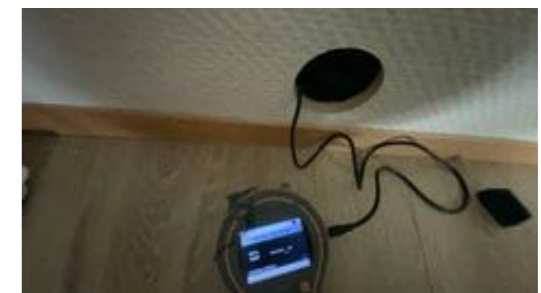
Hulltaking er foretatt i vegg fra tilstøtende rom, uten å påvise unormale forhold i vegg.

Hulltaking er foretatt i vegg fra tilstøtende soverom.

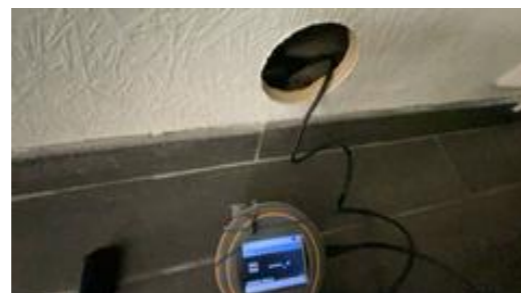
Hulltaking er foretatt i vegg i vaskerom, uten å påvise unormale forhold. Hulltaking er ikke foretatt i våtsone grunnet manglende tilkomst, og det er av den grunn valgt hulltaking i alternativ vegg da gulvet i sin helhet defineres som våtsone.

Hulltaking er foretatt i vegg i vaskerom.

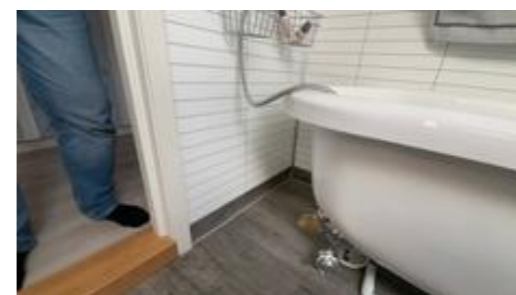
Innvendig dør er plassert i våtsone for badekar.

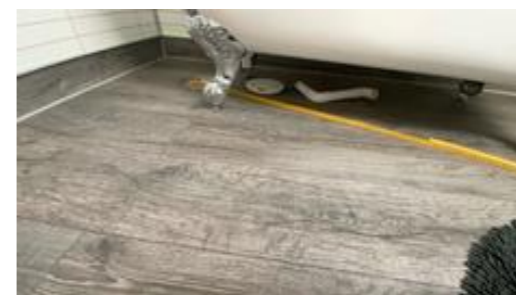
Måling viser at deler av gulvet har motfall fra sluk.

For å oppnå TG1 må gulvet rettes av slik at gulvet har fall mot sluk.

Kostnadsestimat: 20 000 - 100 000

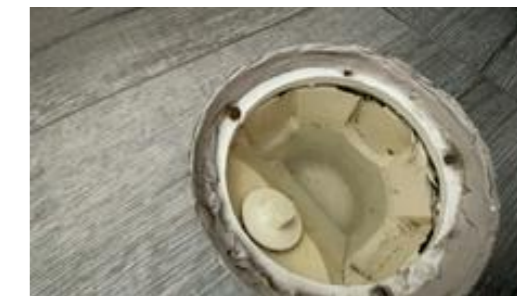
Sluk i gulv.

Forholdet må holdes under observasjon. Det er viktig med jevnlig renhold av sluk slik at denne ikke går tett og fylles opp med vann.

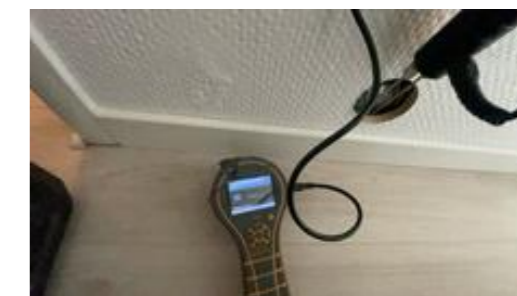
Hulltaking er foretatt i vegg fra tilstøtende gang, uten å påvise unormale forhold i vegg.

Hulltaking er foretatt i vegg fra tilstøtende gang.
