GRØNNLIA 20

Enebolig  
Grønnlia 20, 1739 BORGENHAUGEN  
SARPSBORG kommune  
gnr. 1054, bnr. 79

Befaringsdato: 11.02.2026 Rapportdato: 13.02.2026 Oppdragsnr.: 15688-25167 Referansenummer: VH9012  
Autorisert foretak: Ing. Pål-H Degnes AS Sertifisert Takstingeniør: Pål-Henning Degnes

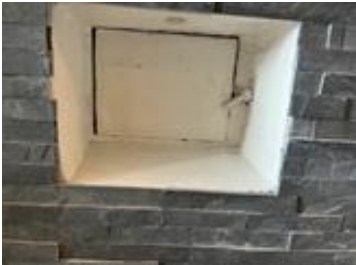
Ildstedet.

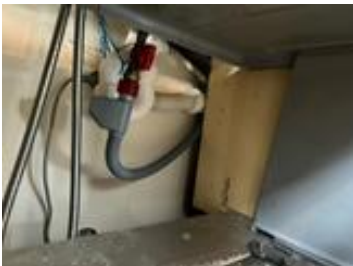
Vannmåler og stoppekran i skapinnredningen på vaskerommet.

Røropplegget til kjøkkenbenken.

- Det er ikke behov for utbedringstiltak siden anlegget fungerer i dag, men ut ifra alder kan skader plutselig oppstå på eldre anlegg.
- I forbindelse med oppgradering av våtrom vil det være naturlig med utskiftning av rør.
