AUSTMANNAVEGEN 12H

# TEXASBYEN

Befaringsdato: 09.02.2026

## Tilstandsrapport

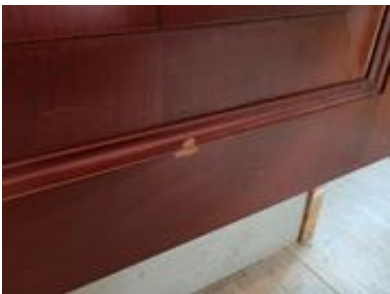
Forholdet har primært estetisk betydning og påvirker i liten grad kjøkkenets funksjon. Tiltak er ikke nødvendig. Eventuell utbedring kan vurderes av estetiske hensyn, for eksempel ved reparasjon, overflatebehandling eller utskifting av berørte fronter
