## Villa tegnet av Tonning & Øglænd

SKOGBAKKEN 8

**TEKNISK  
GJENNOMGANG**

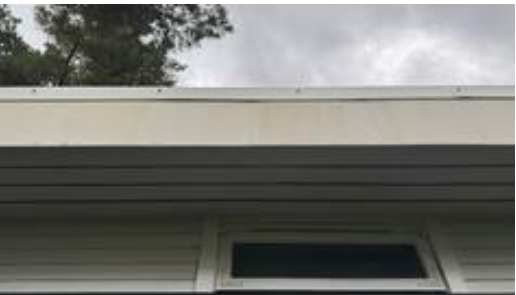
Ytre plater er av eternitt. Vanlig bygningsmateriale i 1965.
