Enebolig med  
behov for  
rehabilitering

LONDALEN 6

Befaringsdato: 08.01.2026    Rapportdato: 29.01.2026    Oppdragsnr.: 18859-1450    Referansenummer: O11659  
Autorisert foretak: Takst Partner Vest AS    Sertifisert Takstingeniør: Stig Opheim    Vår ref: Stig Opheim

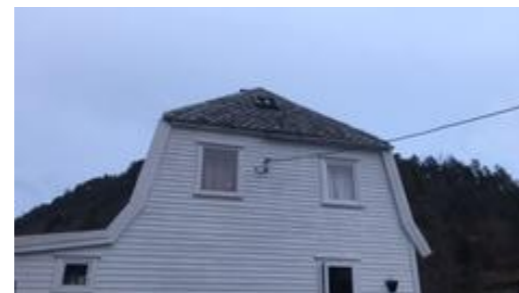
Det er observert løse/manglende skiferstein.

Takplater over inngangsparti.

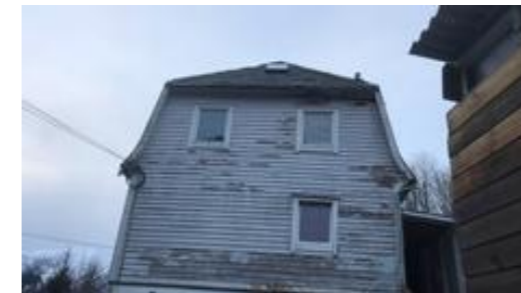
Mosegroe på taktekking.

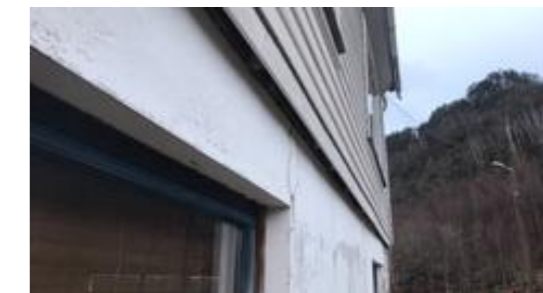
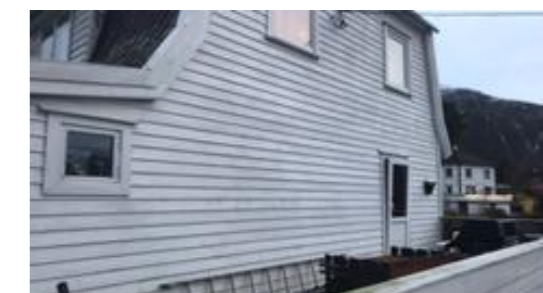
Bordkledning på sørfasade ble skiftet for ca. 8 år siden.

Skadeområdet av råte i bordkledningen må kartlegges, og råteskadet kledning må skiftes ut for å unngå ytterligere skade på underliggende konstruksjon og redusere risikoen for fuktskader og svekket bæreevne.

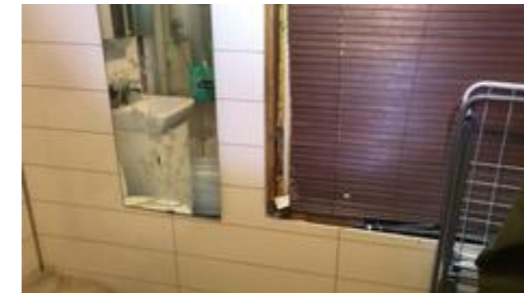
Soveromsvindu i 2. etasje.

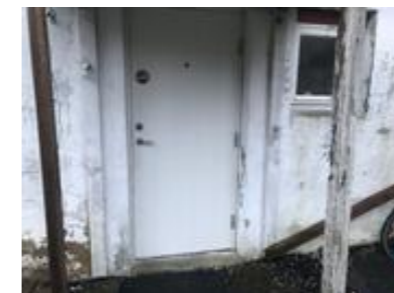
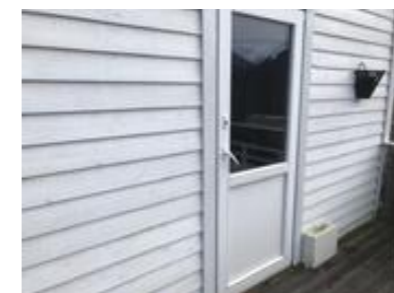
Nyere pvc balkongdør

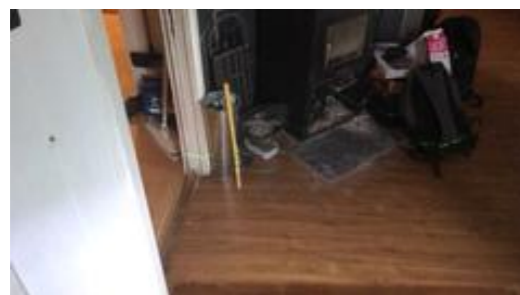
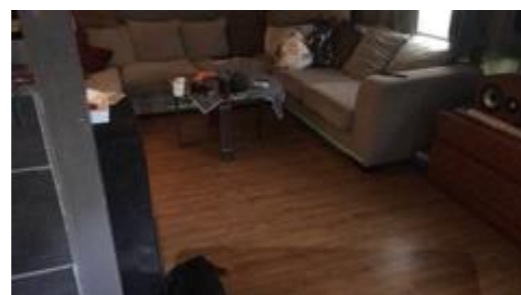
Lekkasje fra takvindu på loft kan ha forårsaket fuktskade i etasjeskille, og omfanget må kartlegges og utbedres for å unngå ytterligere skade.

For å oppnå tilstandsgrad 0 eller 1 må høydeforskjellene rettes opp. Ytterligere undersøkelser bør gjennomføres for å kartlegge omfanget av utbedringsbehovet. Dersom skjevhetene ikke utbedres, kan det føre til redusert bokomfort, problemer med gulvbelegg og økt risiko for følgeskader på konstruksjonen.

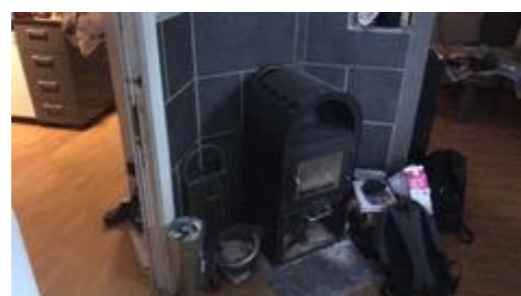
Boligen har mursteinspipe, det er vedovn i sokkelleilighet og peisovn i 1. etasje. Eier opplyser at det er foretatt pipeføring i senere tid, men dokumentasjon på utførelse er ikke fremvist.

Pipevanger må gjøres tilgjengelig slik at tilstanden kan vurderes, og eventuelle pålegg fra brann- og feievesen må etterkommes. Konsekvensen av tildekket mursteinspipe er at det ikke er mulig å kontrollere tilstanden, noe som kan medføre økt risiko for brann og at eventuelle skader eller feil ikke oppdages.

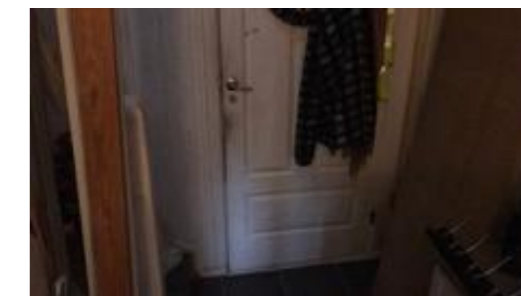
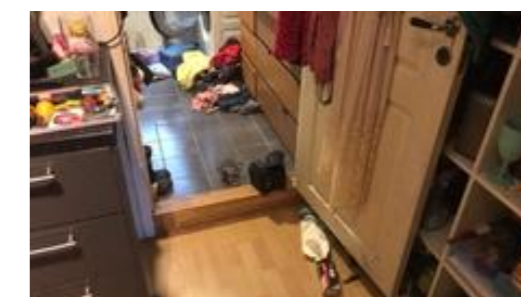
Stuedør m/glassfelt.

Det bør utføres justering og eventuelt utbedring av dører som tar i karmen, samt reparasjon av skadede dørblad. Dersom tiltak ikke gjennomføres, kan dette føre til økt slitasje, redusert funksjon og mulig skade på både dør og karm over tid.

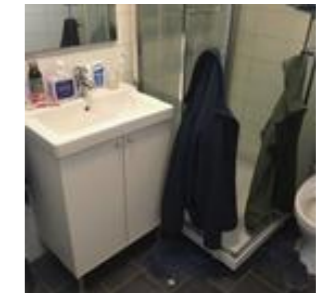
Det er synlig avløpsrør i vegg bak dusjkabinett, noe som medfører økt risiko for lekkasje.

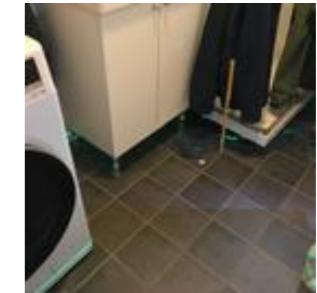
Det er lite fall på gulvet fra dørterskel mot dusjkabinett. Fall til topp slukrist er ikke målt, da dusjkabinettet hindrer nødvendig tilgang for kontroll. Det anbefales å vurdere demontering av dusjkabinettet for å kunne gjennomføre en fullstendig kontroll av fallforholdene. Det er også påvist avvik ved at det ikke er etablert sokkelflis på vegg bak baderomsplater, noe som kan medføre økt risiko for fuktskader i overgang mellom gulv og vegg.

Det anbefales å demontere dusjkabinettet for å kontrollere fallforholdene på gulvet, slik at eventuelle feil kan avdekkes og utbedres for å redusere risikoen for vannansamling og lekkasjer. Det bør også etableres sokkelflis på vegg bak baderomsplater for å hindre fuktinntrengning i overgangen mellom gulv og vegg, da manglende sokkelflis øker risikoen for fuktskader i konstruksjonen.

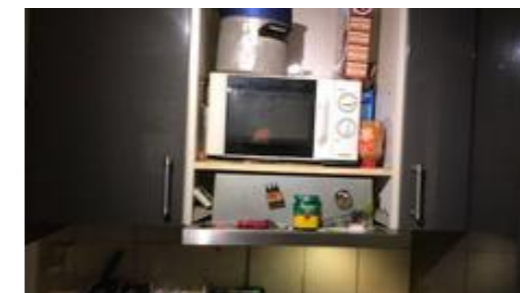
Det er observert fuktskjolder og oppsvulmet benkeplate og dørfront ved vaskeum.

Det bør foretas utbedring eller utskifting av benkeplate og dørfront ved vaskeum for å hindre videre fuktskader og forringelse av materialene. Dersom tiltak ikke iverksettes, kan det oppstå ytterligere skade og redusert levetid på kjøkkeninnredningen, samt økt risiko for mugg- og råteskader.

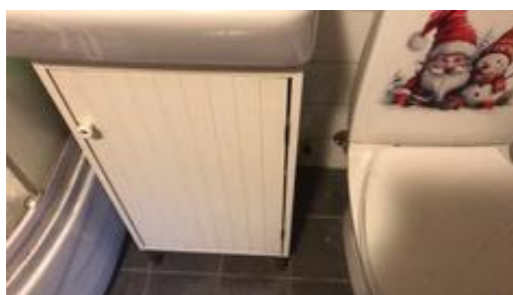
Vannrør har frosset i yttervegg på bad i 1. etasje, noe som øker risikoen for rørbrudd og påfølgende vannskader. Det bør iverksettes tiltak for å hindre frost i vannrørene, for eksempel ved å forbedre isolasjonen eller flytte rørene til mindre utsatte områder.

Vannrør har froset i yttervegg på bad i 1. etasje.

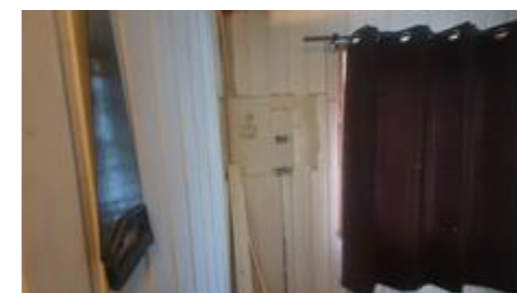
Ny inntakssikring

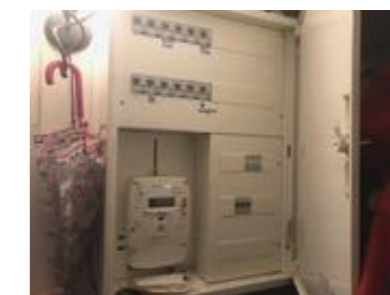
Sikringskapp er plassert i gang 1. etasje.

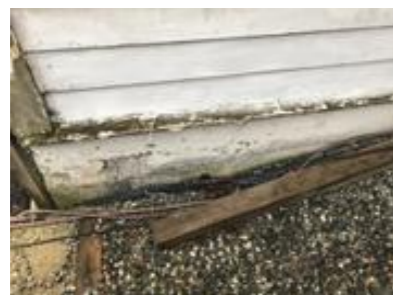
Synlig grunnmursplast rundt deler av huset.

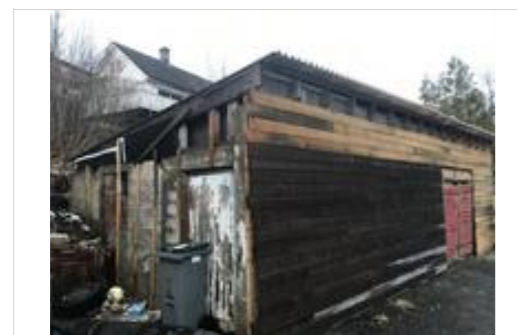
Bygget er i dårlig forfatning og har behov for omfattende vedlikehold og utbedringer.
