Eldre  
sjarmerende  
byvilla

VESTRE FRYDENBERGVEI 28

# FREDRIKSTAD - OREDALLEN

Eiendommen ligger sentralt til på Frydenberg, rett i nærheten av Christianslund med bl.a. dagligvare, frisør, blomsterbutikk, bakeri m.m.

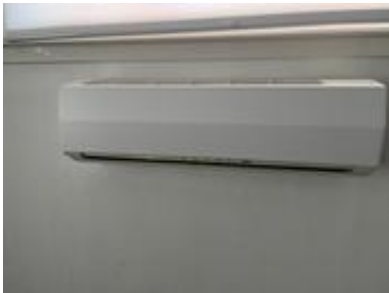
Det er montert luft til luft varmepumpe.

Viser varmepumpe.
