REKTOR STEENS GATE 11

**Adresse:** Rektor Steens gate 11, 4010 STAVANGER

**Gnr./Bnr./Snr.:** Gnr. 56, bnr. 1513, snr. 3 i Sameiet Rektor Steens gate 11

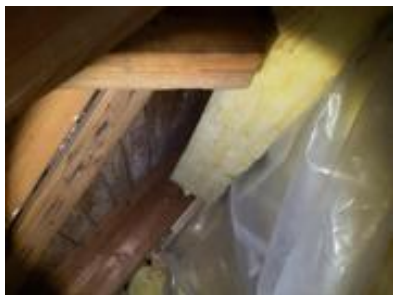
Isolasjon i skråtakskonstruksjon, ingen lufting.

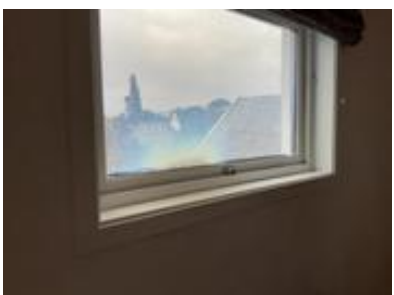
Misfarging i glass.

- Vinduer vedlikeholdes etter behov.

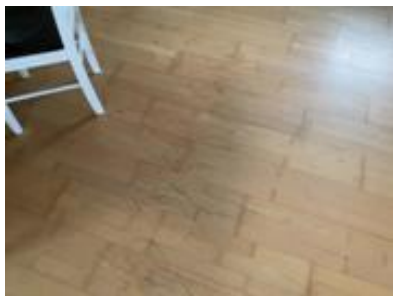
Bruksslitasjer/merker i parkett.

- Det anbefales å vedlikeholde, reparere eller fornye overflater etter behov.

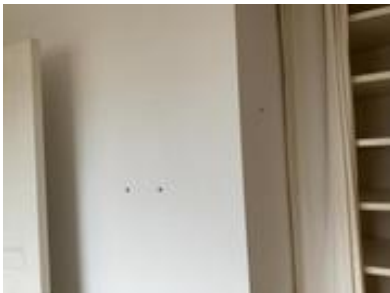
Merker/plugger og bruksslitasjer på enkelte vegger.

- Det anbefales å vedlikeholde, reparere eller fornye overflater etter behov.

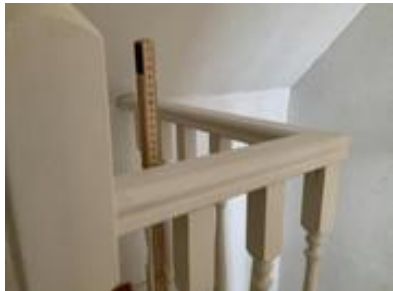
Lavt rekkverk, her på gulv

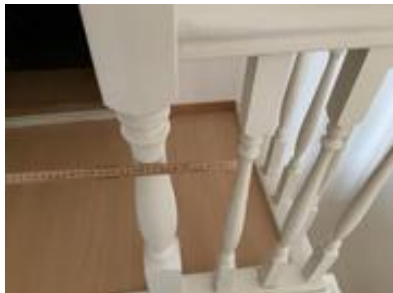
Større åpninger mellom spiler.

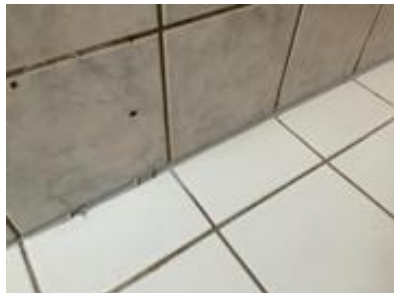
Sprikk/ufagmessige mykfuger i overganger.

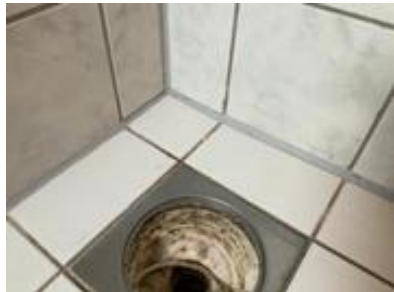
Bom/hullyd under enkelte fliser på gulv.
