GARDSHAUGVEGEN 100

**Bygningssakskyndig**  
StavangerTakst AS (befaringsdato: Torsdag, 27. august 2026)

## Tilstandsrapport

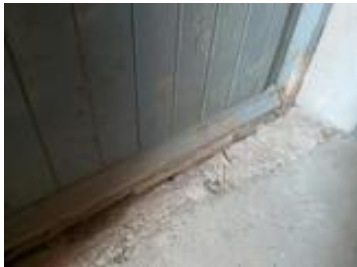
Manglende avslutning på kjellerdør.

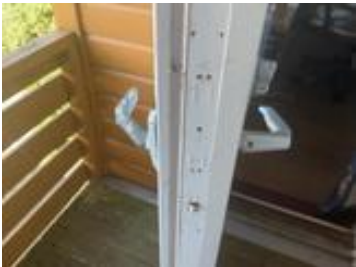
Løst/defekt dørvrider på balkongdør.

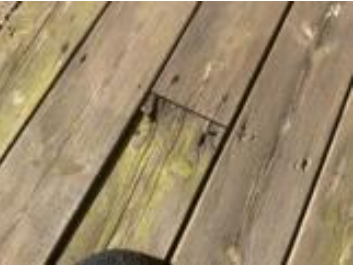
Slitasje på terrassebord.
