ALF BONDES VEG 13A

## YTRE ARNA

Tilstandsrapporten er en teknisk gjennomgang av boligen og angir bla. eventuelle byggetekniske avvik, konsekvensen av disse, samt kostnadsoverslag på utbedring av avvik som er gitt TG3.

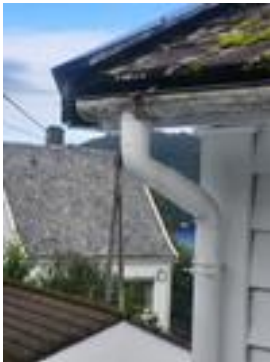
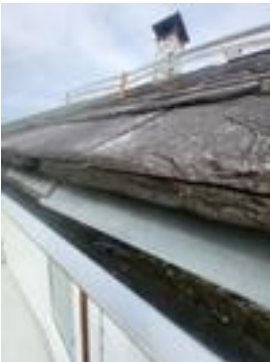
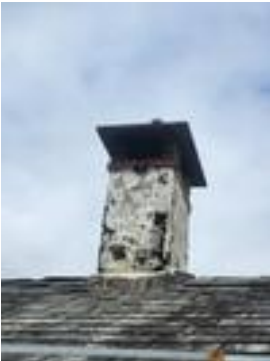
### TG 2 Nedløp, beslag og skorsteiner over tak

- Skader på skorstein kan føre til fuktinntrenging og videre nedbrytning.

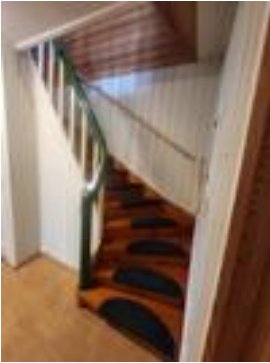
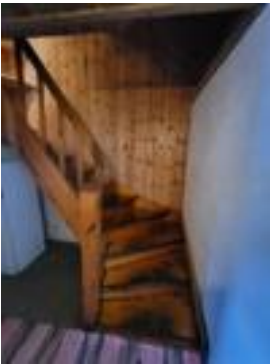
**Innvendige trapper**

Tett lakkert tretrapp. Kontrollert for utførelse og avvik.

- Det anbefales å utbedre rekkverket slik at åpningene tilfredsstillr gjeldende sikkerhetskrav.

- Det anbefales å montere håndløper langs trappeløpet for å bedre sikkerhet og tilgjengelighet.

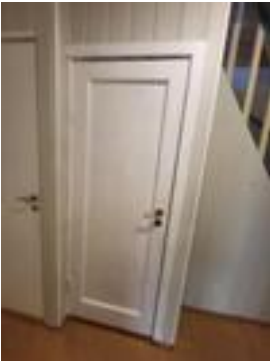
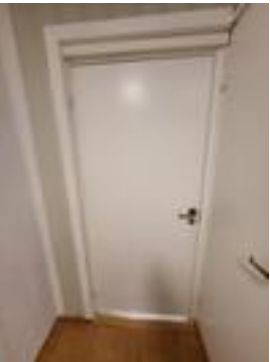
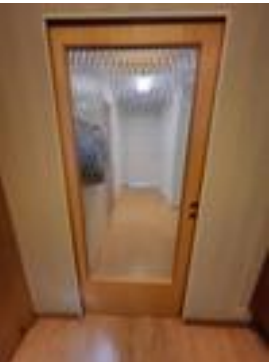
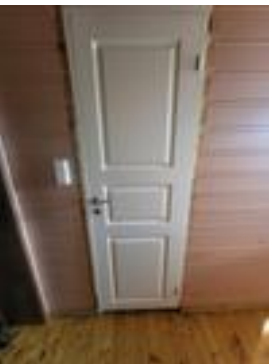
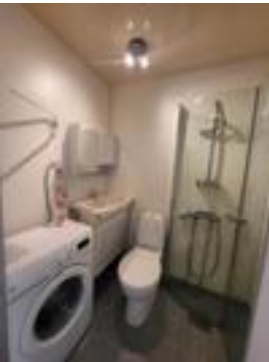
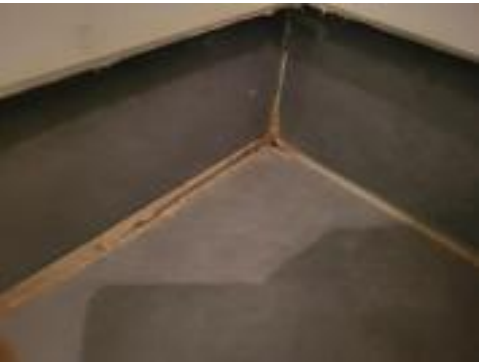
**Innvendige dører**

- Det er påvist monteringsavvik og skjevheter på enkelte dører.
- Enkelte av innvendige dører har en del slitasje.

- Enkelte dører må justeres.
- Det anbefales å vedlikeholde eller utbedre dørene ved behov.

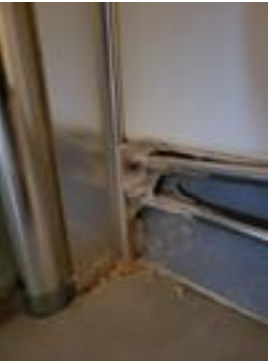
- Konsekvensen er at tilstanden i tilliggende konstruksjoner er usikker, og det kan finnes skjulte feil (f.eks. fukt eller skade).

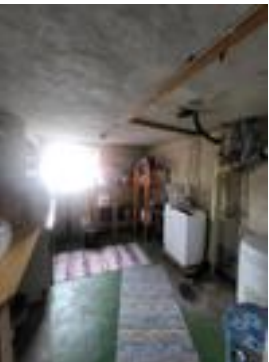
### KJELLER > VASKEROM

#### TG 3 Generell

- Våtrommet har behov for omfattende oppgraderinger. For å sikre en løsning som oppfyller gjeldende krav, bør tettesjikt, sluk og røropplegg oppgraderes og dokumenteres.

Kostnadsestimat: 200 000 - 500 000

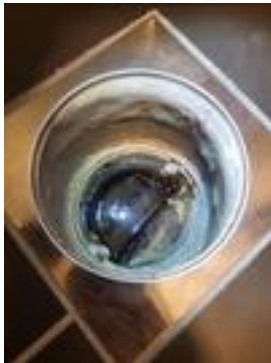
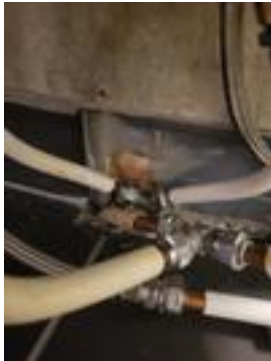
- Det er påvist avvik i fallforhold til sluk i forhold til krav i forskrift på befaringsstidspunktet.
- Det er påvist at noen fliser har bom (hulrom under) i kombinasjon med riss eller sprekker i fuger som ikke er mykfuger.
- Det er påvist at flisfuger i våtsonen har riss/sprekker.

- Det er viktig å utbedre utettheter ved å sikre korrekt tetting rundt gjennomføringer og overganger, for eksempel med godkjente mansjetter og membranløsninger. Årsaken til utettheten bør avklares, og arbeidet bør utføres i henhold til gjeldende våtromsnorm.
- Det må foretas utbedring for å unngå fuktskader i konstruksjonen.

Kostnadsestimat: Under 20 000

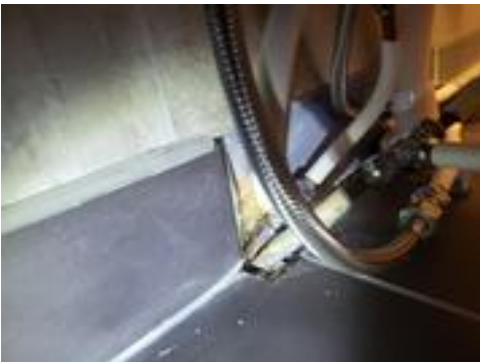
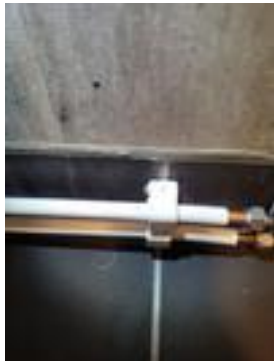
## KJELLER > BAD

- Konsekvensen er at tilstanden i tilliggende konstruksjoner er usikker, og det kan finnes skjulte feil (f.eks. fukt eller skade).

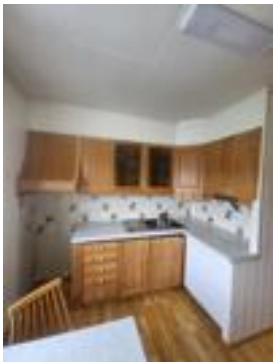
### 1. ETASJE > KJØKKEN

Laminat benkeplate med nedfelt stålvaske og oppvaskmaskin  
Kjøkkenet er kontrollert for røropplegg, fuktighet, skader og bruksslitasje.

- Det er ved andre fuktundersøkelser enn hulltaking, påvist høyt/kritisk fuktnivå, men ikke konstatert fuktskade.
- Mer enn halvparten av forventet brukstid er passert på kjøkken.

- Gjennomfør ytterligere undersøkelser og foreta utbedring av eventuell skade.

- Fungerer med dette avvik, oppgradering må påregnes på sikt.

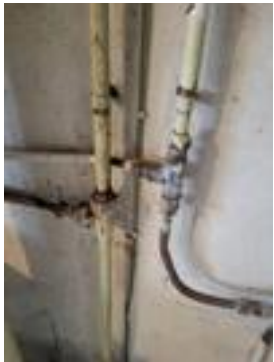
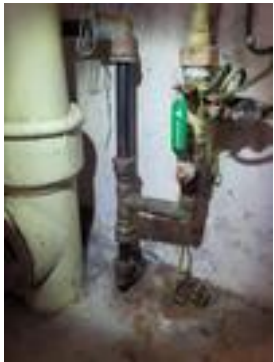
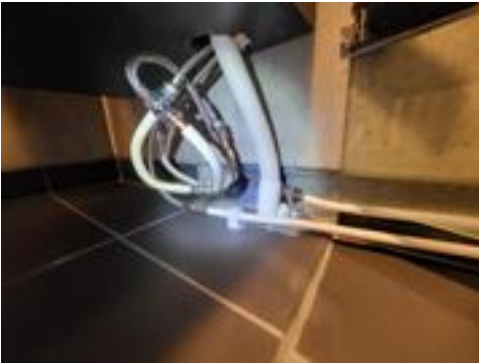
### TG 3 Innvendige vannledninger

- Det er påvist lekkasje fra vannledninger.

- Det er viktig å stanse lekkasjen umiddelbart og få utført snarlig reparasjon av fagkyndig.
- Liten lekkasje under vask på kjøkken.

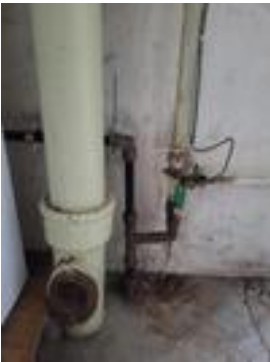
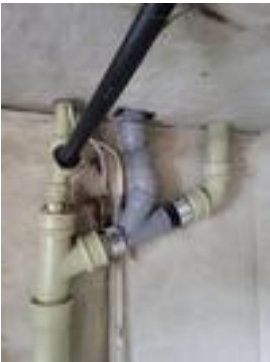
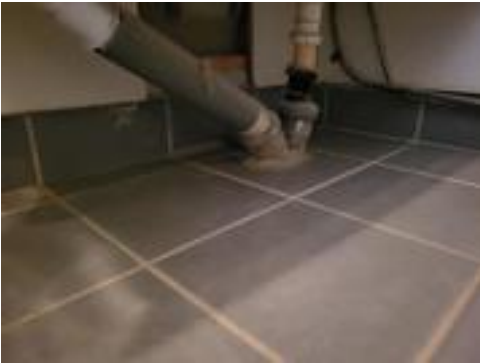
## TG 2 Innvendige avløpsrør

Avløpsrør i plast og støpejern med ukjent alder. Rørene er vurdert med fokus på alder, materialtype, tilgjengelighet og eventuelle tegn til slitasje eller lekkasje.

- Det er ikke behov for utbedringstiltak siden anlegget fungerer i dag, men ut ifra alder kan skader plutselig oppstå på eldre anlegg.
- Det anbefales å planlegge utskifting eller oppgradering av rørsystemet for å sikre videre driftssikkerhet.

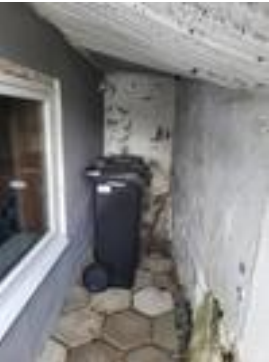
## TG 2 Fuktsikring og drenering

- Fuktsikring som er utført i henhold til dagens anbefalinger, er eldre enn 30 år, og har derfor usikker fremtidig funksjon.
- Fuktsikring som er utført i henhold til standarden/anbefalinger frem til 1990-tallet er eldre enn 25 år, og har derfor usikker fremtidig funksjon.
- Det mangler, eller på grunn av alder er det sannsynlig at det mangler, utvendig fuktsikring av grunnmuren ved kjeller/underetasje
- Det er påvist forhøyet fuktnivå i kjellervegg, yttervegg eller kjellergulv.

Grunnmur og støpt plate i betong på faste masser av sprengstein. Grunnmur er ikke fullstendig kontrollert i denne rapporten da dette vil kreve inngripende tiltak. Tilstandsgrad er i all hovedsak satt på bakgrunn av alder, Innvendige synlige og synlige forhold over bakkenivå utvendig.

- Det anbefales å følge med på tilstanden og vurdere behov for oppgradering eller utskifting. Ved tegn til svikt bør drenering og fuktsikring fornyes for å sikre tilfredsstillende funksjon.
- Tiltak for redrenering rundt boligen kan ikke utelukkes.
- Det må gjennomføres ytterligere undersøkelser
- Det anbefales å utføre nærmere undersøkelser.
