Innholdsrik enebolig med garasje

HAGENESVEGEN 4

Befaringsdato: 26.05.2026 Rapportdato: 01.06.2026 Oppdragsnr.: 20923-1456 Eiendomsverdi ref nr: PE9395

Autorisert foretak: Artikon AS Sertifisert Takstingeniør: Gaute Aabrekk

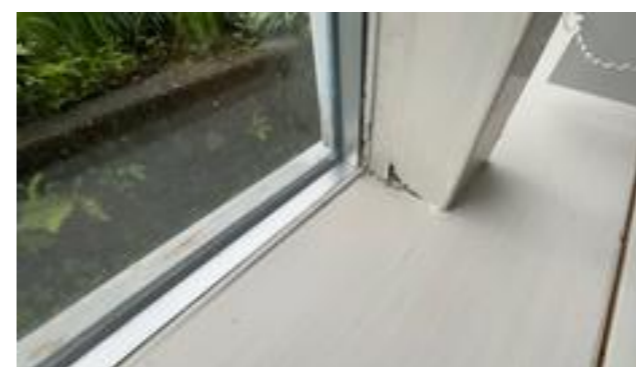
Vinduet på soverom i hovedetasje subber mot karm og er noe værslitt.

Innvendig merke i karmen på vinduet.
