## Innholdsrik enebolig med garasje

HAGENESVEGEN 4

Enebolig  
Hagenesvegen 4, 6200 STRANDA  
STRANDA kommune  
gnr. 20, bnr. 25

Befaringsdato: 26.05.2026 Rapportdato: 01.06.2026 Oppdragsnr.: 20923-1456 Eiendomsverdi ref nr: PE9395

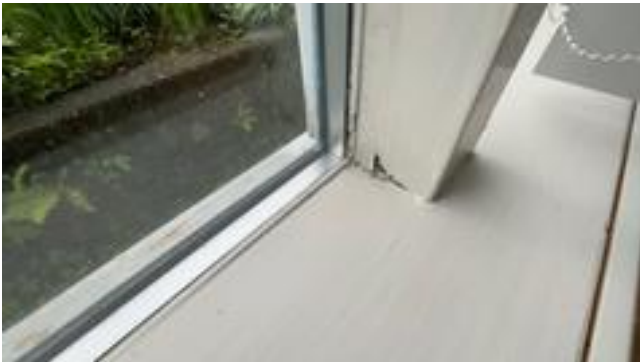
Vinduet på soverom i hovedetasje subber mot karm og er noe værslitt.

Innvendig merke i karmen på vinduet.
