# PROAKTIV

Stor og innholdsrik  
enebolig med godkjent  
hybel og flott uterom

MIKKEL REVS VEI 20

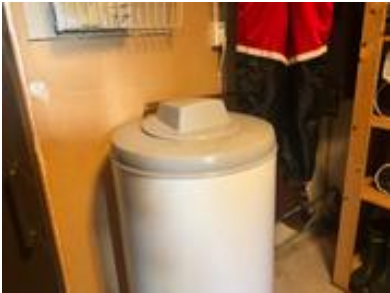
Varmtvannstank for hovedbolig.
