Rehabiliteret enebolig med
særpreg, stor tomt og naturen
som nærmeste nabo.

DYNGELANDSEIDET 37

Oppdragsnr.: 20932-3373

Befaringsdato: 27.04.2026

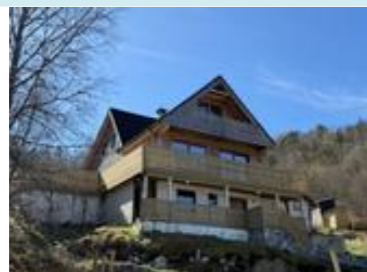
Taket ble vurdert fra bakkenivå, med de begrensninger det medfører. Evt. skjulte feil, skader eller mangler som ikke er synlige fra bakkenivå, er ikke omfattet av inspeksjonen.

- Mer enn halvparten av forventet brukstid er passert på taktekkningen.
- Mer enn halvparten av forventet brukstid er passert på undertak.
- Taktekking bærer preg av elde/slitasje.
- Rust på noen deler stålpannetaket.

- Overvåk tilstanden jevnlig. For å få tilstandsgrad 0 eller 1 må tekkningen skiftes ut, men tidspunktet for når dette er nødvendig er vanskelig å si noe om.
- Når taktekking og undertak eldes, øker risikoen for lekkasjer som kan medføre kostbare skader på underliggende konstruksjoner dersom tiltak ikke utføres i tide.

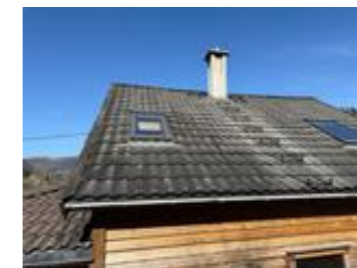
TO 2 Nedløp og beslag

- Mer enn halvparten av forventet brukstid er passert på renner/nedløp/beslag.
- Takrenner, nedløpsrør og beslag bærer preg av elde/slitasje.
- Mangelfull bortledning av vann fra taknedløp ved grunnmur.

- Overvåk tilstanden jevnlig. For å få tilstandsgrad 0 eller 1 må beslag/renner/nedløp skiftes ut, men tidspunktet for når dette er nødvendig er vanskelig å si noe om.
- Når takrenner og nedløp eldes, øker risikoen for lekkasjer som kan medføre kostbare skader på underliggende konstruksjoner dersom tiltak ikke utføres i tide.
- Det bør etableres løsninger for å lede vannet bort fra bygningskroppen. Manglende bortledning av takvann gir økt fuktbelastning mot grunnmuren, med tilhørende risiko for fuktinntrenging og skader på sikt.

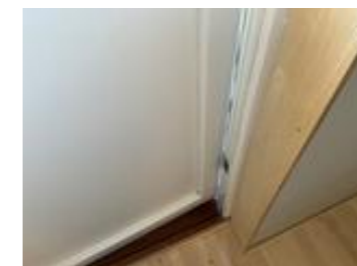
Balkongdør i loftsetasjen tar noe i karm og bør justeres (vedlikehold)

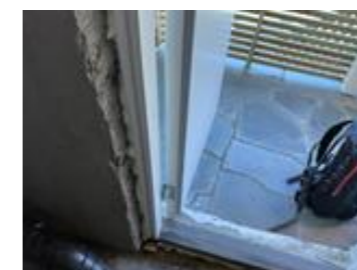
1 TO 3 Balkonger, terrasser og rom under balkonger

- Det er påvist andre avvik:

- Det må gjøres nærmere undersøkelser. Dette krever destruktive inngrep. Materialer med skader må skiftes ut. Estimert er vanskelig å anslå konkret uten tilbud fra entreprenør eller lignende.

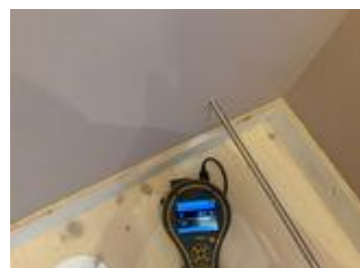
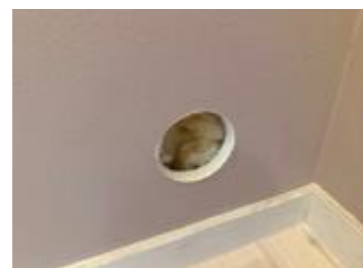
HOVEDETASJE > VASKEROM (8,8 M²)

Det ble målt 30 mm nivåforskjell fra topp slukrist til topp overflate ved dørterskel.

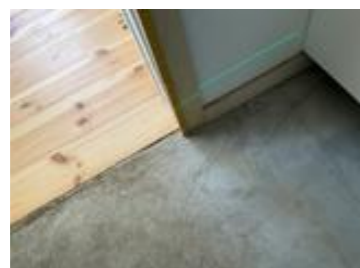
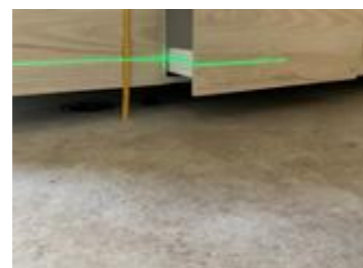
HOVEDETASJE > VASKEROM (8,8 M²)

TG 3 Sluk, membran og tettesjikt
