Fin enebolig
med nydelig
utsikt!

LEGESLETTA 21

STRANDA

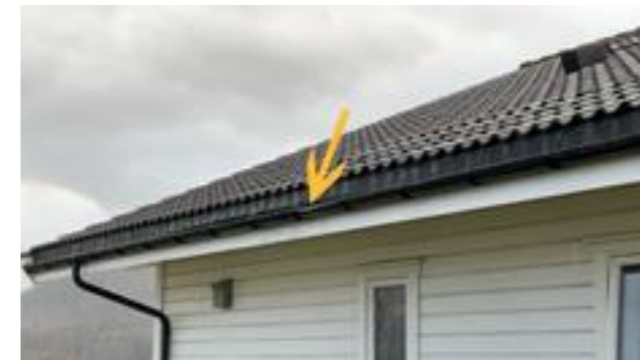
Bulk i takrenne.

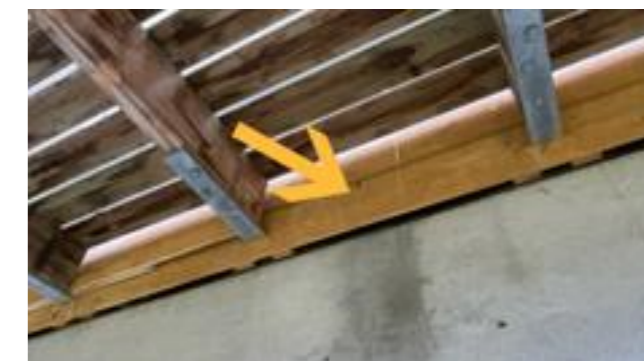
Kledning er ikke behandlet.

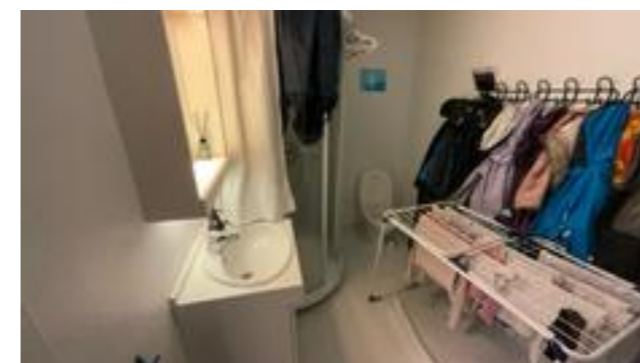
- Våtrommet må totalrenoveres. Alle forhold med tettesjikt, våtsone, sluk m.m. må dokumenteres.
- Manglende oppgradering av våtrommet medfører høy risiko for at konstruksjonene ikke vil tåle vanlig bruk av vann eller lekkasjer. Selv om det er dusjkabinett, er det fortsatt en betydelig risiko for at våtrommets konstruksjoner ikke tåler lekkasjer. Dette kan føre til fuktskader på tilstøtende konstruksjoner.

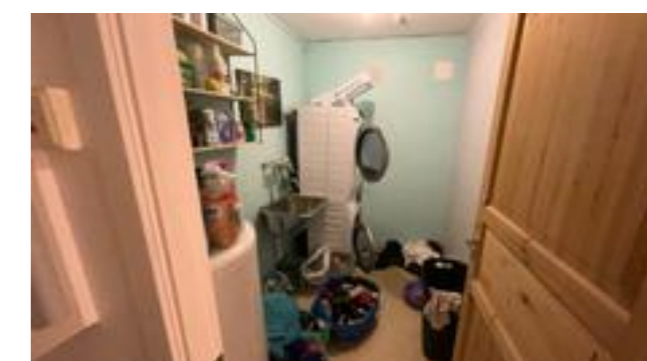
- Våtrommet må totalrenoveres. Alle forhold med tettesjikt, våtsone, sluk m.m. må dokumenteres.
- Våtrommet har behov for omfattende oppgraderinger. For å sikre en løsning som oppfyller gjeldende krav, bør tettesjikt, sluk og røropplegg oppgraderes og dokumenteres.

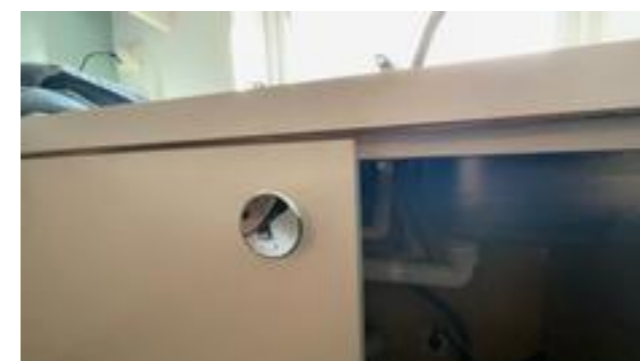
Benkeplaten sveller litt.

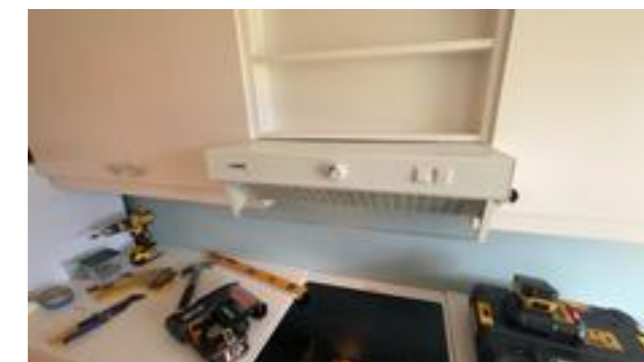
- Ventilatoren bør repareres eller skiftes ut slik at den fungerer på alle nivåer.
- Konsekvensen av manglende eller utilstrekkelig ventilasjon er økt risiko for matos, fukt og lukt i boligen, noe som kan påvirke innneklimaet negativt.

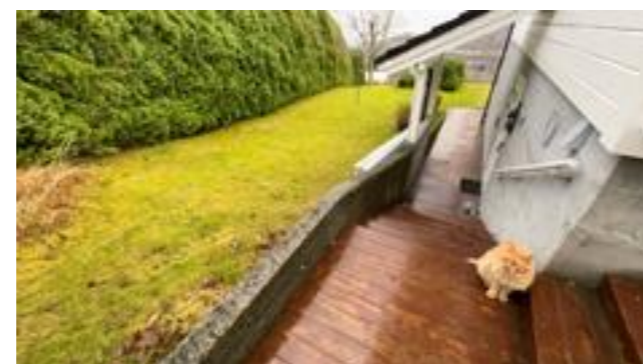
Støttemur mangler rekkverk.

- Det bør monteres rekkverk eller annen egnet sikring på forstøtningsmurene der høydeforskjellen overstiger 0,5 meter, for å redusere risikoen for fallulykker og ivareta sikkerheten i henhold til gjeldende krav.

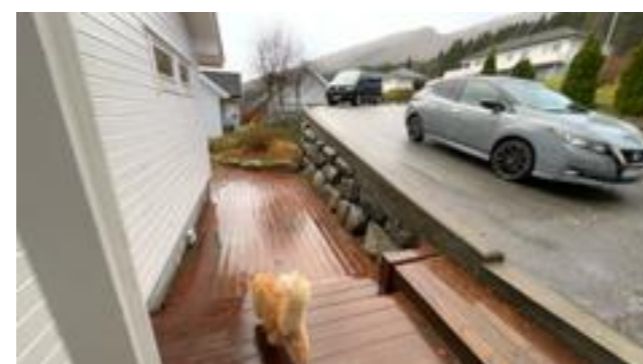
Støttemur mangler rekkverk.
