LEGESLETTA 21

Befaringsdato: 05.11.2025      Rapportdato: 14.11.2025      Oppdragsnr.: 20923-1401      Referansenummer: SK9342  
Autorisert foretak: Artikon AS      Sertifisert Takstingeniør: Steffen Terkelsen

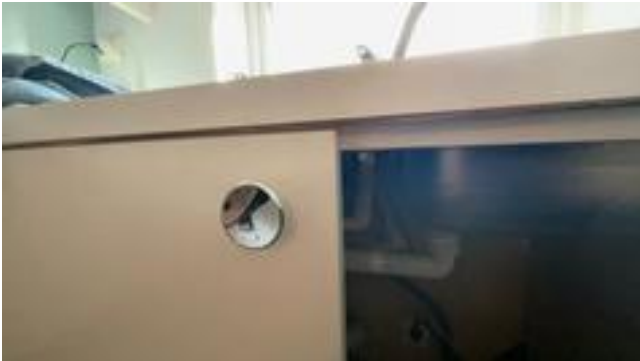
Benkeplaten sveller litt.

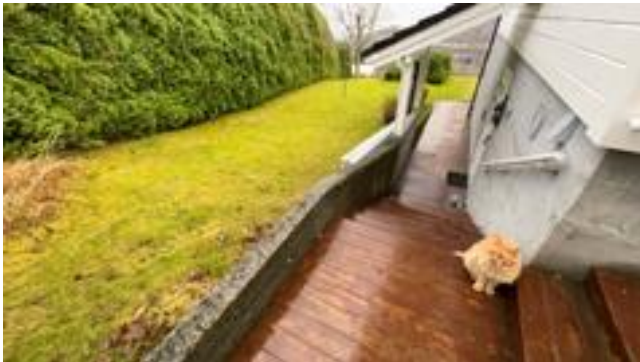
Støttemur mangler rekkverk.

- Det bør monteres rekkverk eller annen egnet sikring på forstøtningsmurene der høydeforskjellen overstiger 0,5 meter, for å redusere risikoen for fallulykker og ivareta sikkerheten i henhold til gjeldende krav.

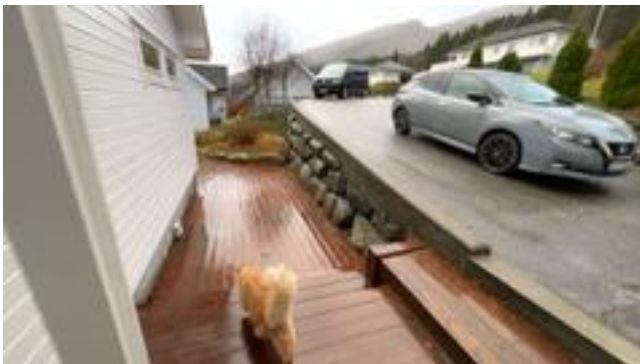
Støttemur mangler rekkverk.
