Tilstandsrapport

Tomannsbolig

Løkkeveien 40, 4008 STAVANGER

Befaringsdato: 14.04.2026

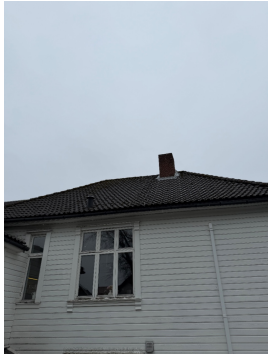
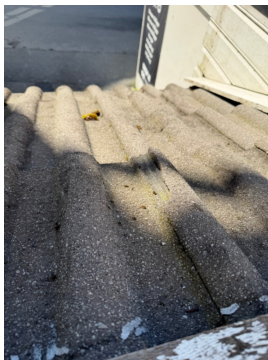
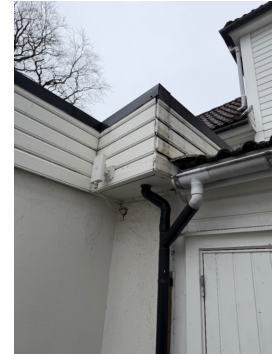
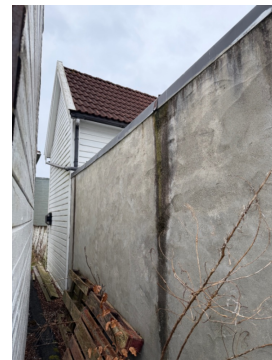
Løs takstein.

Knekte takstein bør skiftes ut, og vannansamlinger på taket må utbedres for å hindre vanninntrengning og følgeskader på underliggende konstruksjoner.

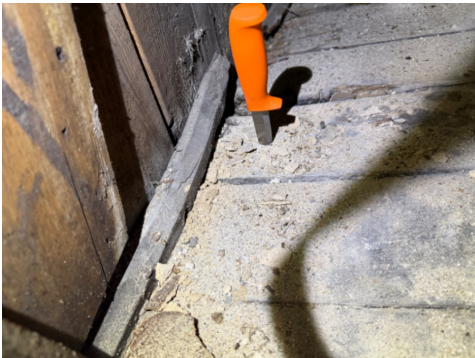
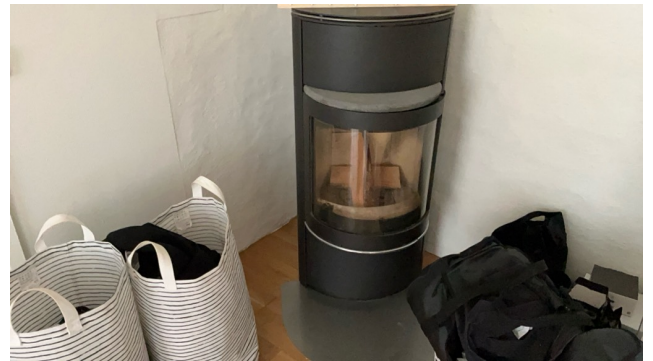
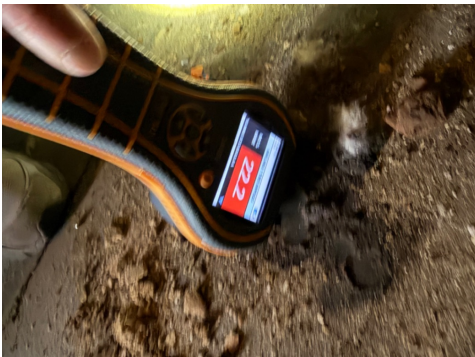
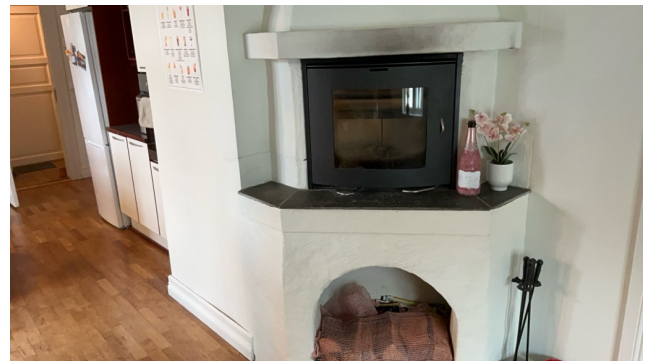
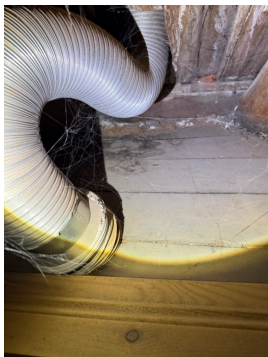
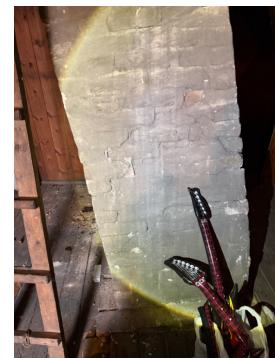
📍 TG 2 Pipe og ildsted

Det er observert eldre renninger nedover pipen, noe som kan indikere tidligere fuktinntrengning eller kondensproblemer. Dette bør følges opp for å vurdere om det er behov for utbedring eller nærmere undersøkelser.

- Det er påvist sprekker og/eller riss i pipe.

Det bør foretas utbedring av sprekkene og rissene i pipen for å hindre videre forringelse og redusere risikoen for røyklekkasje eller brannfare.

Videre bør det undersøkes nærmere om de observerte renningene skyldes tidligere fuktinntrengning eller kondensproblemer, for å avdekke eventuelle skader og forhindre fremtidige fuktproblemer.

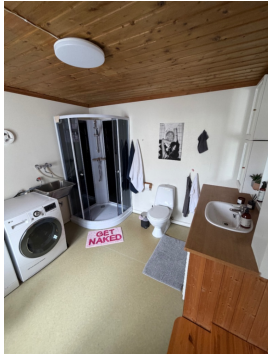
3. ETASJE > BAD

Hulltaking er ikke foretatt da det ikke er fysisk mulig pga tilliggende konstruksjoner.

Det er tatt fuktmåling i laft bak dusjkabinett fra utvendig lagerrom. Resultatet er verdier godt under det som klassifiseres som tørt (< 18 vekt%).

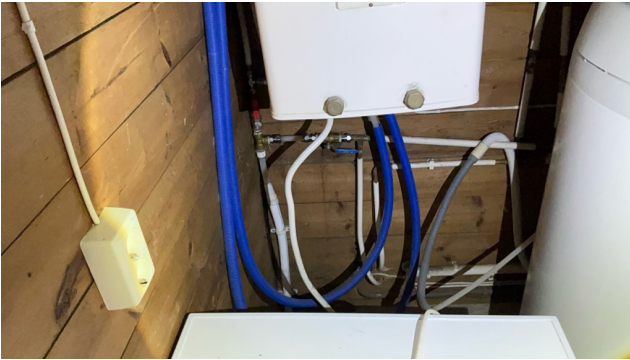
TG 2 Avløpsrør

Det er ikke behov for utbedringstiltak siden anlegget fungerer i dag, men ut ifra alder kan skader plutselig oppstå på eldre anlegg. Da over halvparten av forventet brukstid er oppbrukt, kan det plutselig oppstå svekkelser som kan føre til lekkasjer.

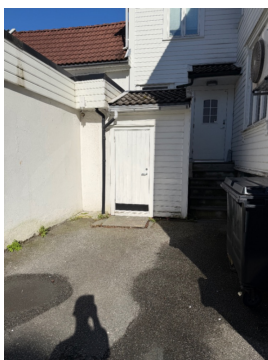
Vurdering av avvik:

Konsekvens/tiltak

- Det må foretas terrengrengering på eiendommen.
