# Tilstandsrapport

Boligbygg med flere boenheter

Stortorget 4, 2000 LILLESTRØM

Befaringsdato: 09.07.2026

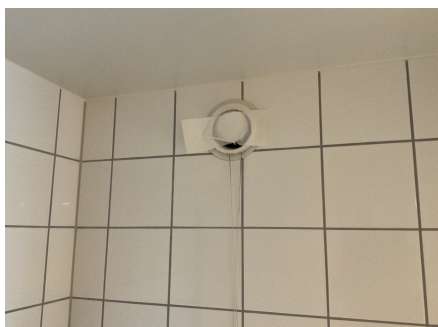
Ventil på veggen tilknyttet sentralavtrekk eller lignende. Spalte for tilluft mellom dørbildet og terskelen.

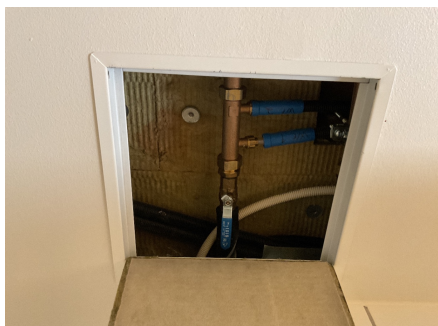
Innvendige vannledninger er av plast (rør i rør). Det er besiktiget bak luken i himlingen på badet. Inntak, fordeling og stoppekran i dette skapet.
