## Flott enebolig på Stamnes

VIKAVEGEN 22

Befaringsdato: 26.05.2026    Rapportdato: 29.05.2026    Oppdragsnr.: 22737-1055    Eiendomsverdi ref nr: MK1784  
Autorisert foretak: Hardingtakst AS    Sertifisert Takstingeniør: Andreas Handegard

## Tilstandsrapport

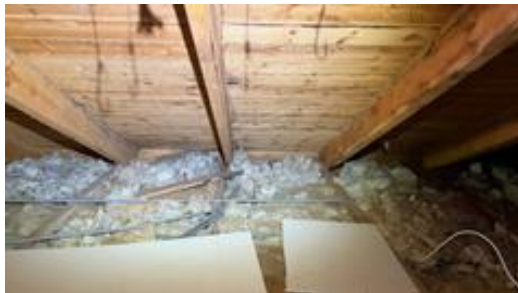
Bilde viser deler av kaldtloft, her med manglende luftespalte i den nedre delen (raftet).

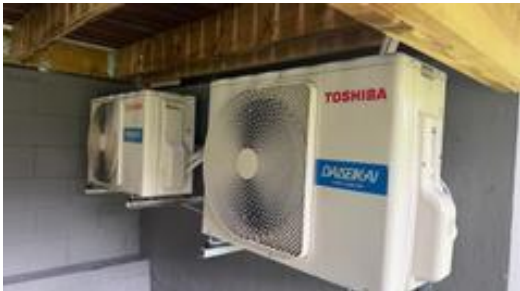
Bilde viser utdelene til varmepumper. Den fremste er fra 2025 i følge eier.

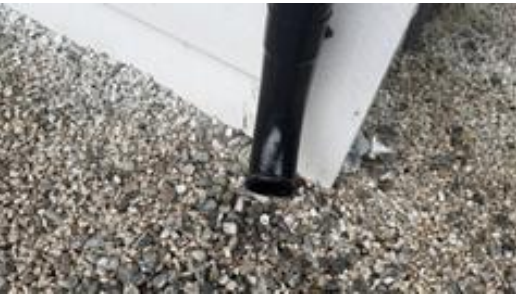
Bilde viser eksempel på at taknedløp er avsluttet over bakkenivå og ikke ledet videre bort fra boligen/fundament.
