Leilighet med garasje og uteplass

GANGE ROLVS GATE 3

Befaringsdato: 11.03.2026 Rapportdato: 19.03.2026 Oppdragsnr.: 20923-1427 Eiendomsverdi ref nr: OV2130

Autorisert foretak: Artikon AS Sertifisert Takstingeniør: Steffen Terkelsen

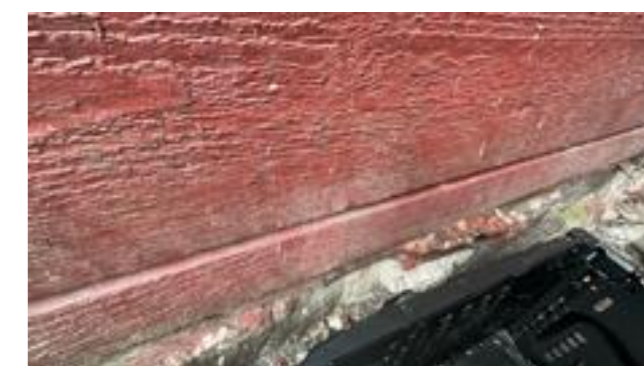
- Det er påvist spredte råteskader i bordkledningen.
- Bordkledning går stedvis nesten helt ned i terrenget.
- Det er ingen eller liten lufting i nedre kant av kledning mot grunnmur.
- Det er ingen musesperre i nedre kant av konstruksjon.
- Det er påvist andre avvik:
- Det er værslitt/oppsprukket trevirke/trepener.

- Eier har opplyst at gjenstående råteskade skal utbedres, men det var ikke ferdigstilt på befaringstidpunkt.
- Gammel kledning er værslitt og må behandles
- Ny kledning er kun grunnet.
- Kledning ligger stedvis ned til muren.

Kledning mot terrenget og værslitt

- Dersom tiltaket ikke utføres er det fare for videre skadeutvikling.
- Lokal utbedring bør foretas for å øke avstanden mellom terrenget og bordkledning.
- Det må foretas tiltak for å lukke avviket.
- Musesperre må etableres.
- Det bør foretas tiltak for å bedre lufting av kledningen.

- Gjenværende råteskader må utbedres for å forhindre videre nedbrytning av trekledningen og underliggende konstruksjon. I følge eier vil dette utføres før salg.
- Værslitt og oppsprukket kledning bør behandles og overflatebehandles for å sikre tilstrekkelig beskyttelse mot fukt og forlenge levetiden.
- Ny kledning bør ferdigbehandles utover grunning for å oppnå nødvendig beskyttelse.
- Kledning som ligger for nær terrenget eller mur bør justeres for å sikre tilstrekkelig lufting og redusere risiko for fuktskader og råte.
- Det bør monteres musesperre i nedre kant av konstruksjonen for å hindre inntrengning av skadedyr.
- Lufting bør etableres for å redusere risikoen for fuktskader og forlenge levetiden til kledningen.

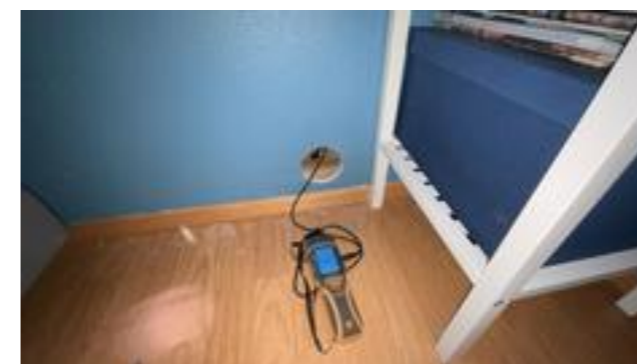
Det er foretatt én fuktmåling i tilstøtende rom, nærmest mulig dusjonen/ våtsonen. Hullboringen er utført fra soveom, bak dusjonen/ våtsonen. Det ble målt 7 vektprosent fuktighet i trevirke. Vektprosent blir gradert slik:

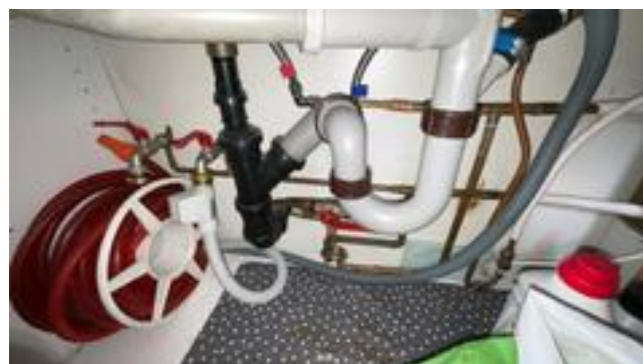
ⓘ TG 2 Avløpsrør
