## Enebolig med alt på ett plan

STATSMINISTER TORPS VEI 39

Befaringsdato: 23.10.2025 Rapportdato: 06.11.2025 Oppdragsnr.: 18492-1316 Referansenummer: CE7738

Autorisert foretak: KAA Bygg-Takst AS Sertifisert Takstingeniør: Ketil A. Asbjørnsen

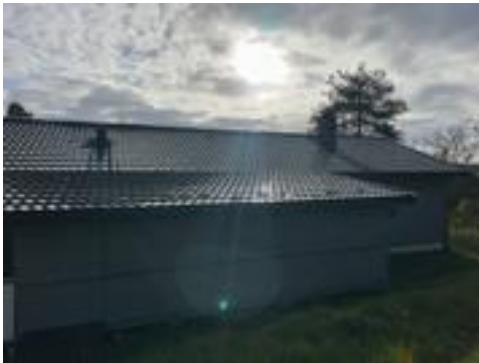
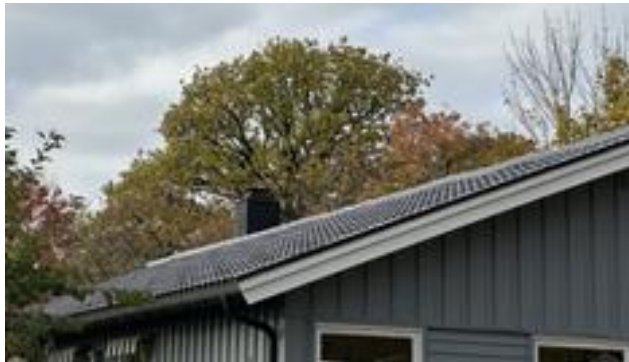
Siden taket (takkonstruksjon, taktekking og skorstein) kun er observert fra bakkenivå, er vurderingen begrenset av dette. Det er ikke sikkerhetsmessig forsvarlig å bevege seg ut på taket eller observere fra stige. Selv om det ikke er avdekket skader under befaringen, betyr ikke dette at det ikke foreligger skader som en besiktigelse på taket kan avdekke. Vær oppmerksom på denne risikoen. En undersøkelse av taket kan utføres av en fagperson under tilstrekkelige sikkerhetsforhold.

Yttertaket ble lagt om i 2012 etter opplysning fra forrige salg. Yttertaket består av under panel fra byggeår. Papp, sløyfer og lekter samt Korrugerte plastbelagte stålplater.

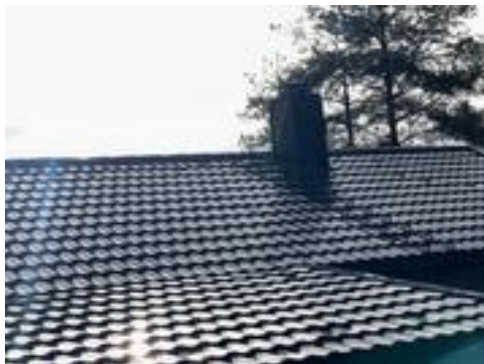
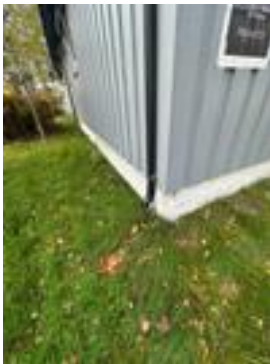
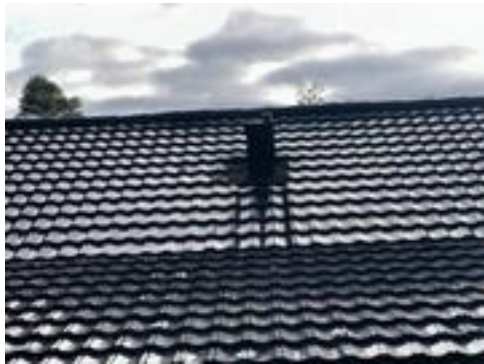
### Nedløp og beslag

Takrenner av plastbelagt stål og hel beslått pipe over tak. Lufte hatt og stige trinn til feier.

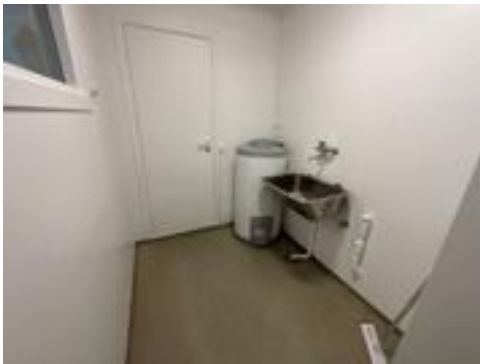
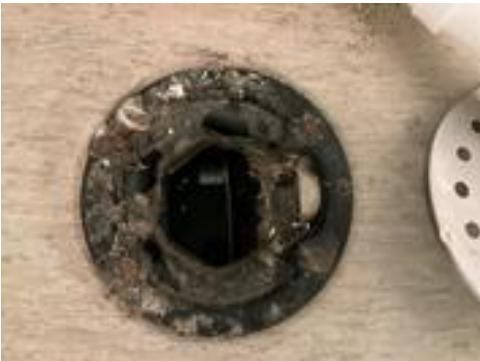
## ETASJE > VASKEROM

## TG 1 Tilliggende konstruksjoner våtrom

Det kan ikke utelukkes at det er fukt i svill andre steder i baderommet, men der jeg målte i vegg mot vann installasjon på Vaskerom og målt med pigger var det under 6 % i svill.

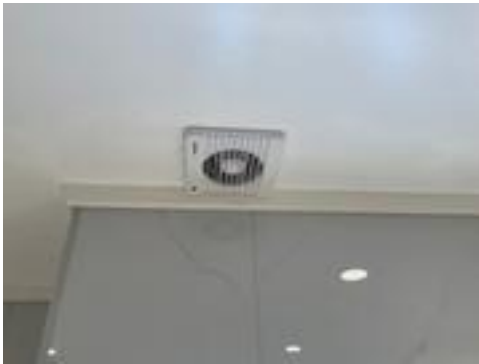
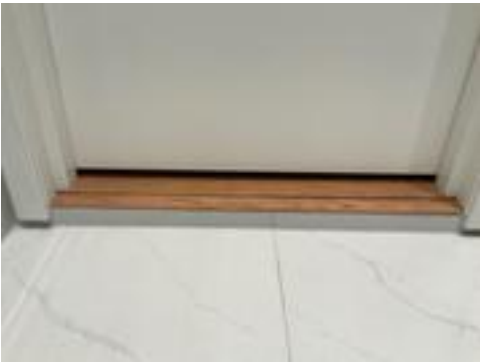
## ETASJE > BAD

### TG 0 Tilliggende konstruksjoner våtrom

Det ble boret hull i bod vegg mot nedfall sonen på bad og målt med pigger i bunnsvill til 7 %. ingen feil registrert.

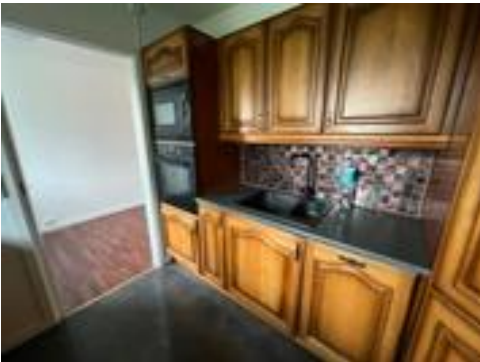
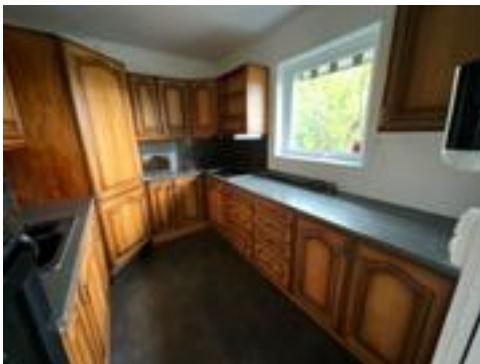
## ETASJE > KJØKKEN

### TG 2 Avtrekk

Mer enn halvparten av kjøkkenventilatorens forventede brukstid er passert. Dette medfører økt risiko for funksjonssvikt og behov for vedlikehold eller utskiftning for å sikre tilfredsstillende avtrekk.

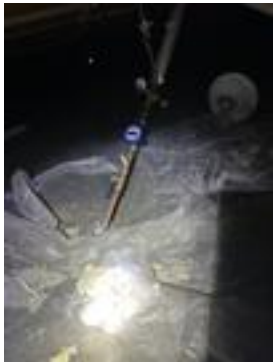
Hovedstopkran i krypkjeller.

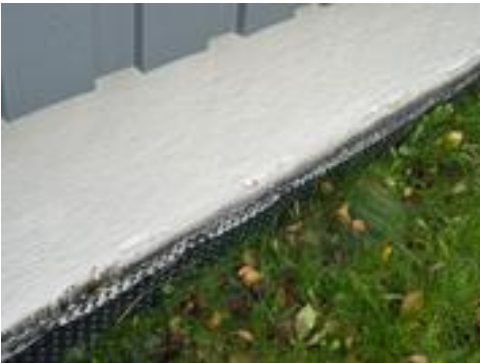
### Grunnmur og fundamenter

Grunnmur av lett klinker blokker slemmet på utsiden over bakke nivå.  
Antatt fundamentert på såle blokk elementer under ringmur.

**Vurdering av avvik:**  
• Det er avvik:  
Det ble registrert skrå riss flere steder på grunnmur.

**Konsekvens/tiltak**  
• Tiltak:  
riss i mur slemmes igjen for å sjekke om de utvider seg over tid for å sjekke om det er aktive setninger. Reparasjon av puss/murvegger har et vedlikeholds intervall på ca 20-40 år.

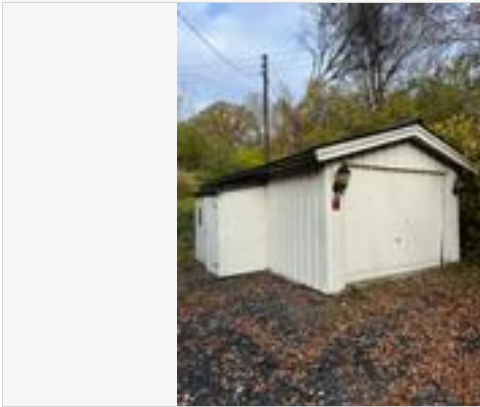
## Garasje

Det ble registrert råde og skader i konstruksjon,port,kledning og vegger.  
På baksiden av garasjen var det fritt vann på befaringen som trenger inn i garasjen.  
Påkostninger må påregnes på garasjen.
