Fin enebolig
på romslig
tomt

VEIBUSTSTRANDA 13

VELKOMMEN TIL VEIBUSTSTRANDA 13

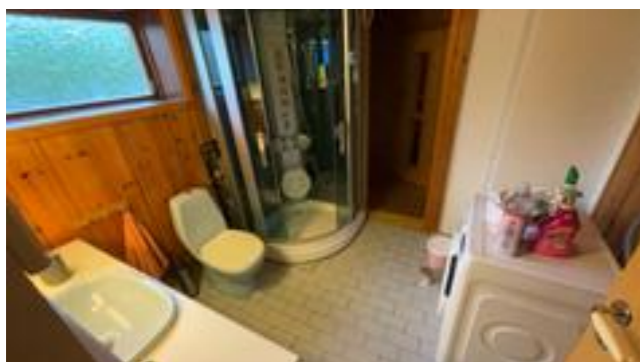
UNDERETASJE > BAD/VASKEROM

- Konsekvensen av å ikke utbedre er økt risiko for fuktskader, lekkasjer og følgeskader på tilstøtende konstruksjoner, samt redusert levetid og funksjon på våtrommet.

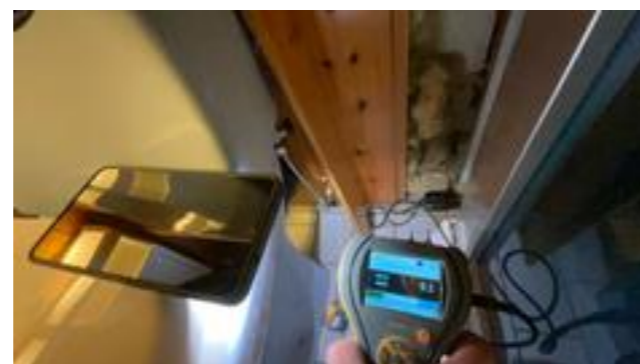
HOVEDETASJE > BAD

Det er foretatt én fuktmåling i vegg bak dusjkabinettet. Det er åpent i vegg hvor vanninntaket er plassert. Det ble målt 9 vektprosent fuktighet i trevirke. Vektprosent blir gradert slik:

- Tørrt: Under 11,9%
- Akseptabel: 12-15,9 %
- Fuktig : 16-19,5 %
- Meget fuktig: 19,6-27 %
- Vått: Over 27%

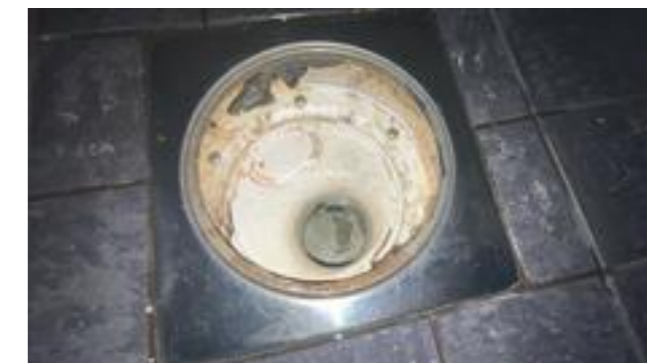
Det er plastsluk og smøremembran med ukjent utførelse.

Sluk i dusjsonen. Denne ligger på en avsats høyere enn hoveddelen av gulvet

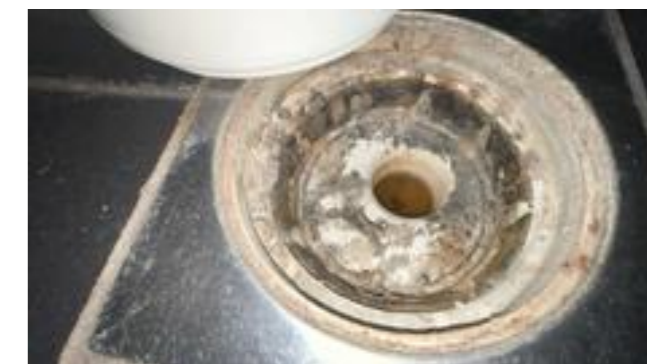
Sluk under baderomsinnredning.

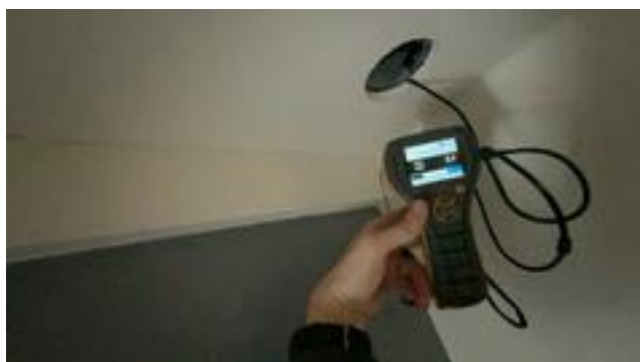
KJØKKEN

Det er foretatt én fuktmåling i tilstøtende rom, nærmest mulig dusjsonen/ våtsonen. Ved forrige tilstandsrapport er det foretatt hullboring i trappen, under sluken. Det er foretatt fuktmåling i samme hull og det ble målt 8,9 vektprosent fuktighet i trevirke. Vektprosent blir gradert slik:

- Tørt: Under 11,9%
- Akseptabel: 12-15,9%
- Fuktig : 16-19,5%
- Meget fuktig: 19,6-27%
- Vått: Over 27%

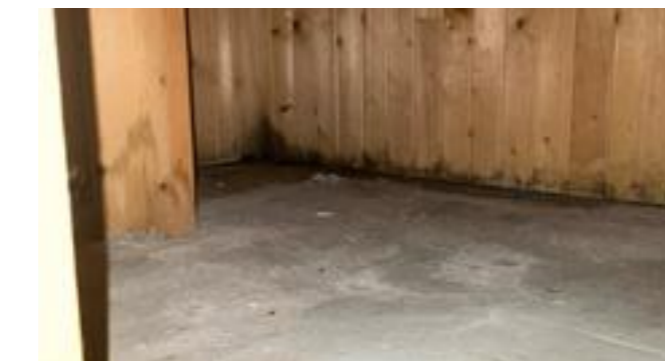
skjolder bak i hjørne
