VEIBUSTSTRANDA 13

# VELKOMMEN TIL VEIBUSTSTRANDA 13

# Tilstandsrapport

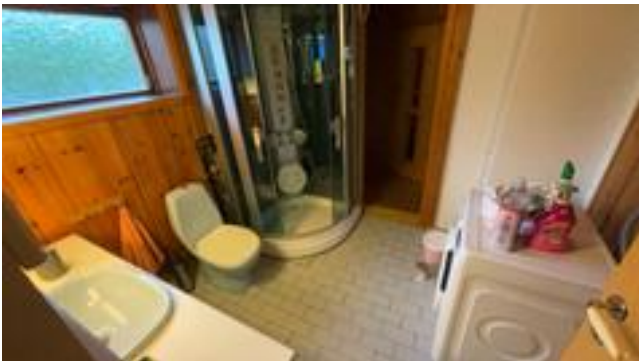
Utfyllende beskrivelse av tiltak/ konsekvens:  
- Våtrommet bør totalrenoveres, inkludert utskifting av tettesjikt og oppgradering til dagens forskriftskrav.  
- Konsekvensen av å ikke utbedre er økt risiko for fuktskader, lekkasjer og følgeskader på tilstøtende konstruksjoner, samt redusert levetid og funksjon på våtrommet.

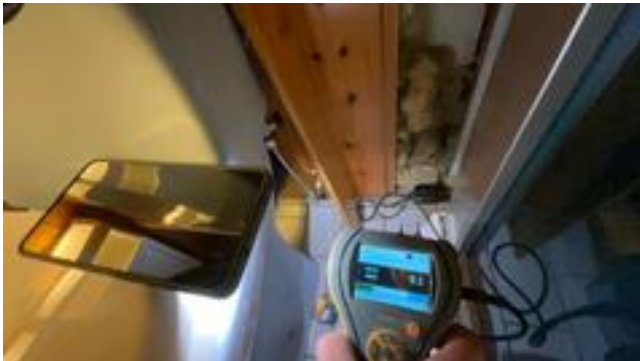
### UNDERETASJE > BAD/VASKEROM

#### TG 0 Tilliggende konstruksjoner våtrom

Det er foretatt én fuktmåling i vegg bak dusjkabinettet. Det er åpent i vegg hvor vanninntaket er plassert. Det ble målt 9 vektprosent fuktighet i trevirke. Vektprosent blir gradert slik:  
- Tørt: Under 11,9%  
- Akseptabel: 12-15,9 %  
- Fuktig : 16-19,5 %  
- Meget fuktig: 19,6-27 %  
- Vått: Over 27%

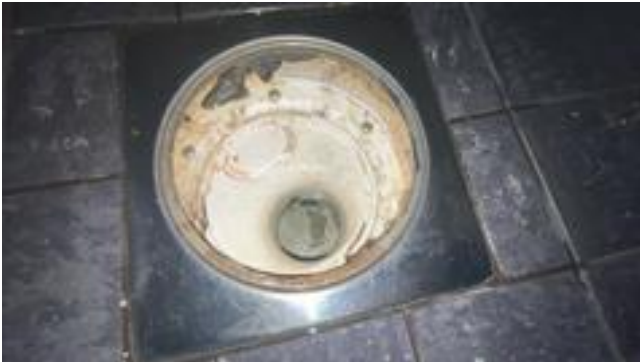
Det er plastsluk og smøremembran med ukjent utførelse.

Sluk i dusjsonen. Denne ligger på en avsats høyere enn hoveddelen av gulvet

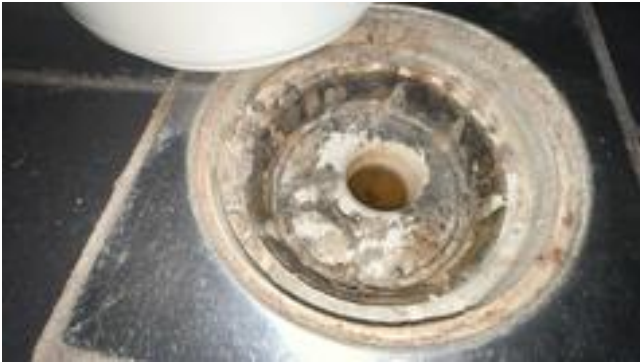
Sluk under baderomsinnredning.

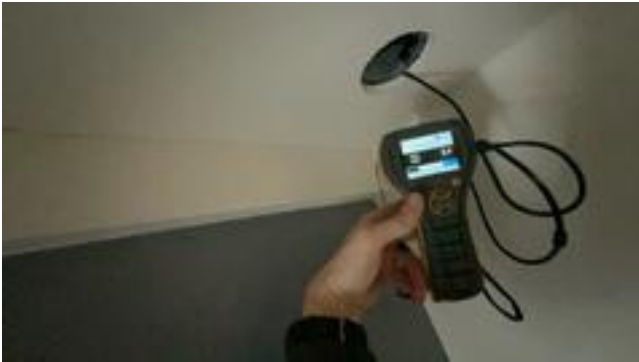
Det er foretatt én fuktmåling i tilstøtende rom, nærmest mulig dusjsonen/ våtsonen. Ved forrige tilstandsrapport er det foretatt hullboring i trappen, under sluken. Det er foretatt fuktmåling i samme hull og det ble målt 8,9 vektprosent fuktighet i trevirke. Vektprosent blir gradert slik:

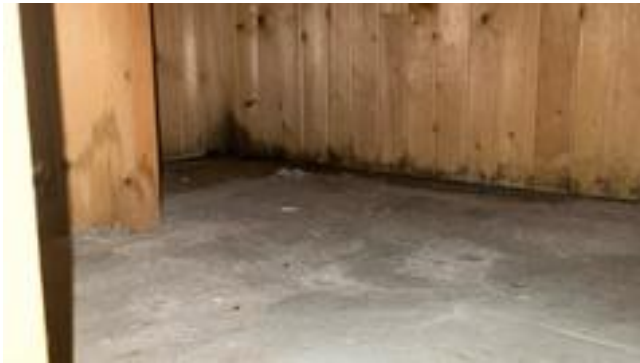
skjolde bak i hjørne

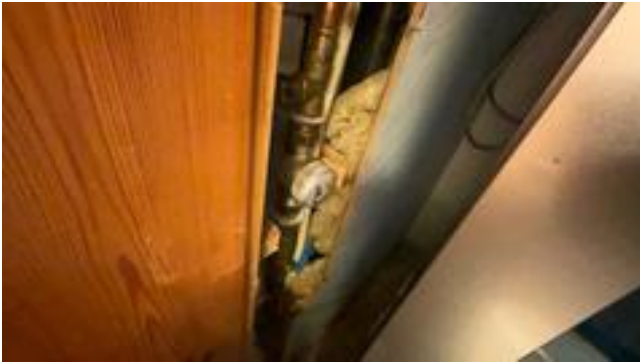
- Det anbefales å vurdere utskiftning av vannledningene, da mer enn halvparten av forventet brukstid er passert.
- Konsekvensen av å ikke utbedre kan være økt risiko for lekkasjer og påfølgende skader på bygningens konstruksjoner.
