# SKANSEN

**Adresse:** Fløygaten 4, 5031 BERGEN

**Gnr./Bnr.:** Gnr. 167, bnr. 1188, i Bergen kommune

# Tilstandsrapport

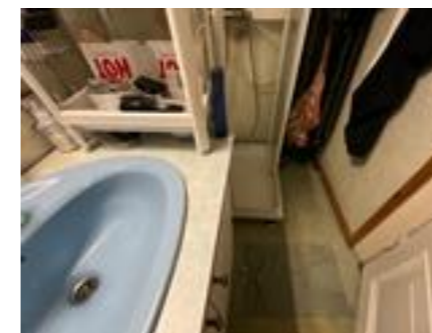
### KJELLER - LEILIGHET > BAD (3,1 M<sup>2</sup>)

#### 📌 TG 3 Tilliggende konstruksjoner våtrom

• For å oppfylle dagens krav til våtrom må det påregnes utgifter til oppgradering. Det anbefales også å skifte vann- og avløpsledninger og sluk i forbindelse med en eventuell oppgradering. Dersom våtrommet har varmekabler bør disse skiftes ved oppgradering.

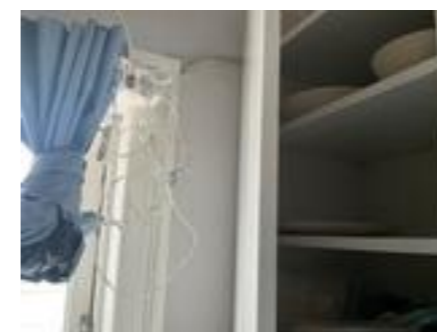
## 2. ETASJE - BAKHUS > STUE/KJØKKEN (22,0 M<sup>2</sup>)

### TG 2 Avtrekk

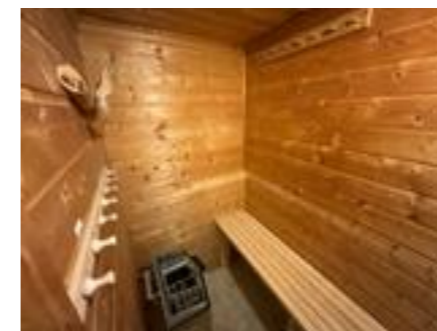
### KJELLER - HOVEDDEL > BADSTUE (1,8 M<sup>2</sup>)

### TG 2 Teknisk anlegg

- Det er ikke behov for umiddelbare utbedringstiltak, men ut ifra alder kan svikt lett oppstå.

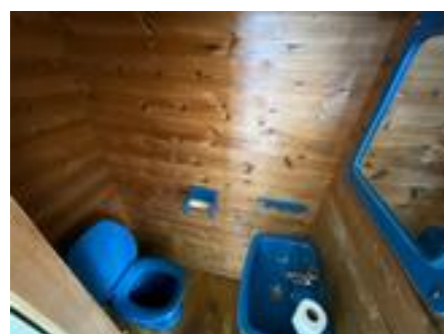
### TG 2 Vannledninger
