Påkostet enebolig i ettertraktet  
og familievennlig område på  
Vallerud

GLENNEVEIEN 73

Glenneveien 73, 1476 RASTA  
Gnr 99 - Bnr 19  
3222 LØRENSKOG

Befaringsdato: 23.02.2026

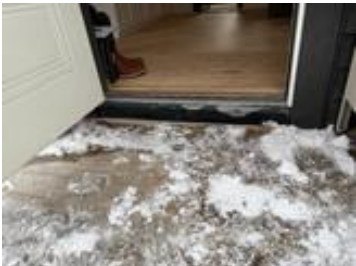
På både hovedytterdøren og på balkongdøren i 2.etasje, er det mangelfullt monterte beslag mellom terskel og konstruksjonen.

Dårlig/feilmontert terskelbeslag hovedytterdør

Beslag bør monteres riktig/kompletteres for å sikre overgangen og skjerme mot utvendige påkjenninger. Manglende beslag ved terskler gjør overgangen mellom dør og konstruksjon mer utsatt for værpåkjenning. Over tid kan dette gi økt fuktbelastning på underliggende materialer, med risiko for oppfukning av treverk, redusert levetid på konstruksjonen, og i verste fall utvikling av råte dersom forholdet får utvikle seg.

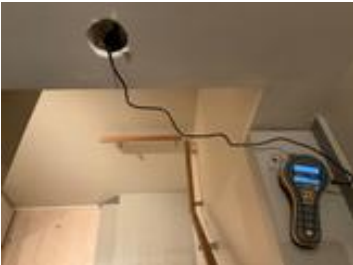
Måling med pigg i trevirke indikerer vektprosent i trevirke under 8%, som betyr at trevirket er tørt

Måling av RH i hulrom viser akseptabelt nivå.

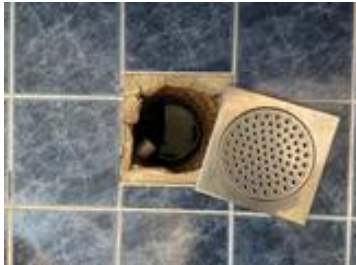
#### 1 TO 2 Sluk, membran og tettesjikt

Når både membran og sluk nærmer seg eller har passert forventet levetid, øker risikoen for fuktskader og lekkasjer – særlig siden det ikke kan dokumenteres fagmessig utførelse. Selv om det ikke er registrert synlige lekkasjesymptomer per i dag, anbefales hyppig oppfølging av våtrommet i årene som kommer. Eventuelle tegn til uønsket fukt eller lukt bør følges opp umiddelbart. Ved fremtidig oppussing bør det legges til grunn at full rehabilitering med ny membran og nytt sluk er nødvendig for å møte dagens krav til tetthet i våtsoner.

Slukets oppgave i et våtrom er å lede bruksvann og eventuelt lekkasjevann kontrollert ut av rommet og til avløpssystemet. Hvis man ikke renser sluk hyppig, vil vann ledes dårligere ut av rommet. Man kan blant annet få økt vannstand i sluket som øker belastningen på membran og klemring. Dette kan med tid og stunder føre til lekkasje til tilstødene bygningsdeler eller seksjoner. Det anbefales å rense sluket, og det anbefales generelt at dette gjøres 2-3 ganger pr år, minimum.

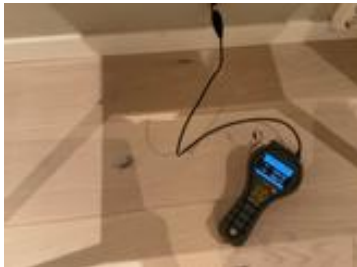
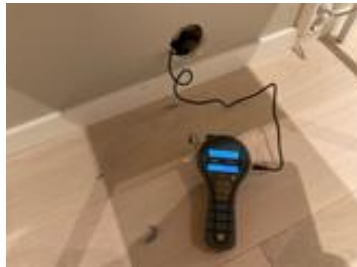
Måling med pigg i trevirke indikerer vektprosent i trevirke under 8%, som betyr at trevirket er tørt

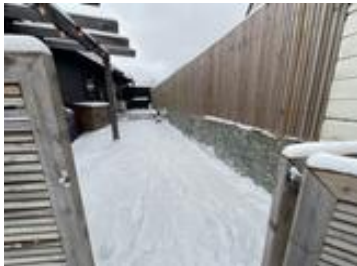
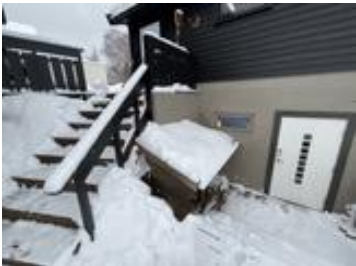
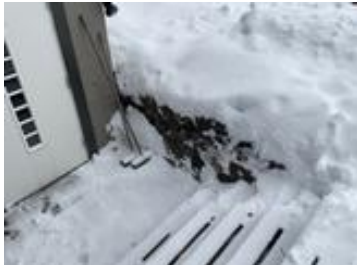
Forstøtningsmurer er av betong/lettbetong på husets overside og ved utvendig trapp ned til kjelleren.

Kommentar:  
Forstøtningsmurene var delvis tildekket av snø på befaringstidspunktet. Vurderingen er derfor basert på de deler som var synlige. Det er ikke registrert synlige skjevheter, større sprekker eller tegn til pågående bevegelser i de tilgjengelige flatene. På grunn av begrenset mulighet til å besikte murene helhetlig anbefales en ny visuell kontroll i snø- og frostfrie forhold for å verifisere tilstanden fullt ut.
