## Flott og innholdsrik tømmerhytte

# FJELLSÆTRA

Befaringsdato: 30.09.2025    Rapportdato: 23.10.2025    Oppdragsnr.: 20300-1432    Referansenummer: CU1401

Autorisert foretak: Artikon AS    Sertifisert Takstingeniør: Steffen Terkelsen

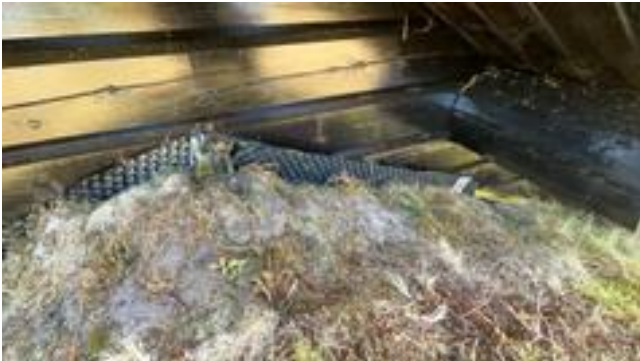
Vurdering av avvik:  
• Det er påvist andre avvik:  
Kommentar til andre avvik:  
- Det er synlig eksponert knotteplast der lavereliggende tak møter vegg. Det er ett synlig beslag innenfor knotteplasten som ivaretar tettingen (mellom knotteplast og vegg).  
- Det er observert ett toppbord på en vindski som ikke er behandlet, og dette fremstår som værslitt.

Knotteplast er eksponert.

Utfyllende beskrivelse av tiltak/ konsekvens:  
- Knotteplast som er eksponert for sollys bør beskyttes for å unngå at materialet blir porøst, noe som kan føre til redusert beskyttelse mot fukt.  
- Toppbordet på vindski bør behandles for å beskytte mot videre værslitasje og forhindre råte eller forringelse av treverket.  
- Dersom tiltak ikke utføres, øker risikoen for fuktskader og påfølgende skader på bygningsdeler.

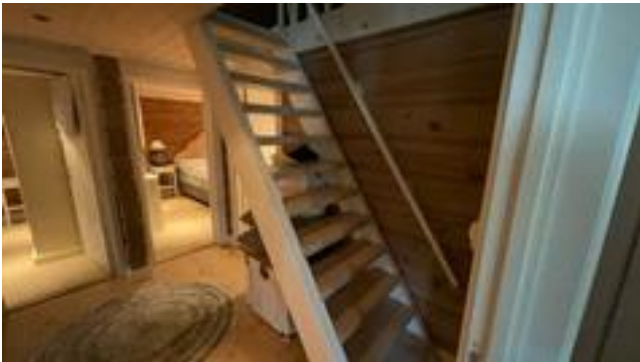
Trappen mangler rekkverk.
