STEINBERGET 4

Enebolig  
Steinberget 4 , 6200 STRANDA  
STRANDA kommune  
gnr. 18, bnr. 76

Befaringsdato: 17.06.2026    Rapportdato: 13.08.2026    Oppdragsnr.: 20923-1463    Eiendomsverdi ref nr: SI1011  
Autorisert foretak: Artikon AS    Sertifisert Takstingeniør: Gaute Aabrekk

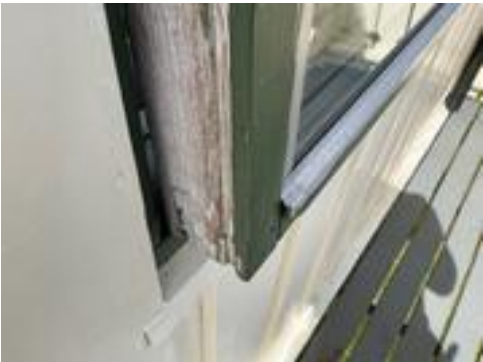
Vinduet er skjevt og subber mot karm.

Værslitt vindu.

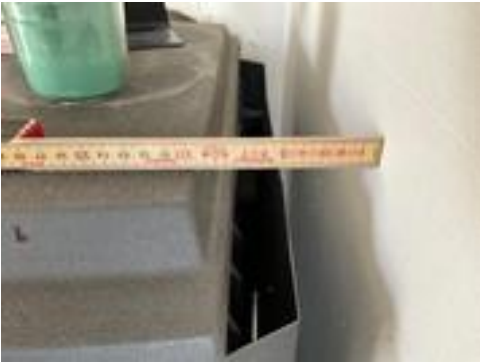
Ildsted er plassert ca. 8 cm fra brannmur.

- Det anbefales å montere ildfast plate på gulvet under sotluke/feieluke i henhold til gjeldende krav, for å sikre tilstrekkelig beskyttelse mot brann.
  - Større avstand til brennbart materiale må etableres for å oppfylle gjeldende krav og redusere risikoen for overoppheting og brann. Manglende tiltak kan medføre alvorlig brannfare og utgjøre en risiko for liv og helse.
- Det anbefales å konferere med brannkyndig for å sikre korrekt utførelse.

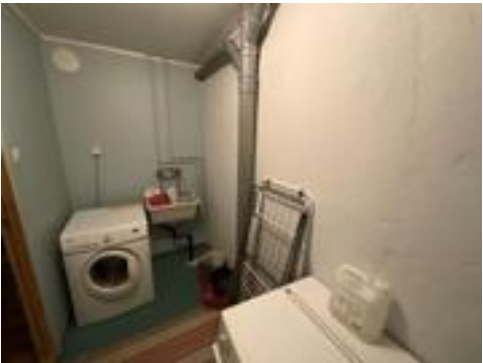
### TG 3 Generell

- Våtrommet må totalrenoveres. Alle forhold med tettesjikt, våtsone, sluk m.m. må dokumenteres.

Kostnadsestimat: 100 000 - 200 000

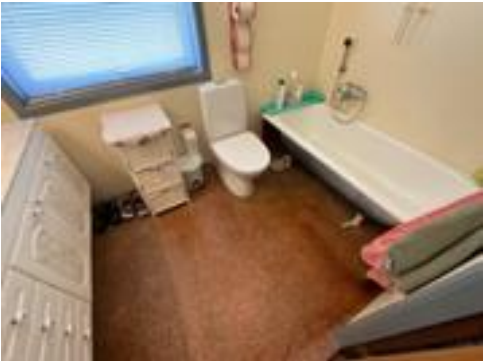
### TG 3 Generell

- Manglende oppgradering av våtrommet medfører høy risiko for at konstruksjonene ikke vil tåle vanlig bruk av vann eller lekkasjer. Selv om det er dusjkabinett, er det fortsatt en betydelig risiko for at våtrommets konstruksjoner ikke tåler lekkasjer. Dette kan føre til fuktskader på tilstøtende konstruksjoner.

Kostnadsestimat: 100 000 - 200 000

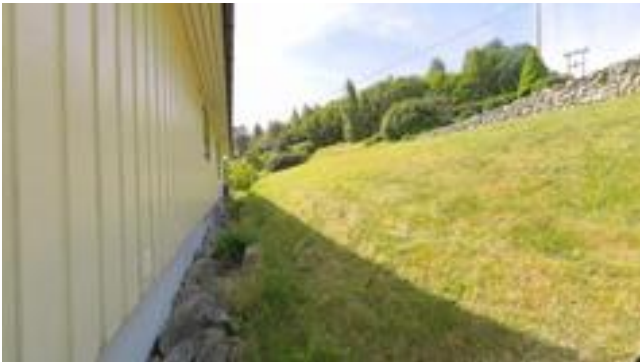
Terrenget skrår inn mot grunnmur.

- Kostnadsestimat begrenser seg til terrengjusteringer og sikring av at vann ikke renner inn mot grunnmur. Det er ikke medregnet utbedring av drenering, selv om dette er naturlig å utbedre på samme tid.

Kostnadsestimat: 100 000 - 200 000
