## Småbruk på voll

SOLAVEGEN 390

# gnr. 46, bnr. 22

Befaringsdato: 22.10.2026Rapportdato: 30.10.2026Oppdragsnr.: 13152-1472Referansenummer: QL4841

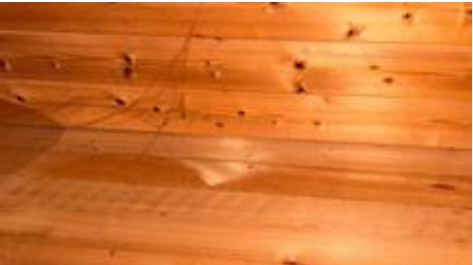
- Utvendig > Takkonstruksjon/Loft**  
For eldre typer takkonstruksjoner er det ikke uvanlig at lufting av konstruksjonen er mangelfull eller fraværende. Det er ikke observert synlige luftespalter i gesims på befaringstidspunktet. Det registreres fuktmerker i treverket rundt pipen. Ved fuktmåling ble det målt 20 vektprosent fuktighet i treverket. Det registreres borehull i treverket og boremel på gulvet, som er tegn på aktivitet fra treborende insekter.

Boremel fra treborende insekter

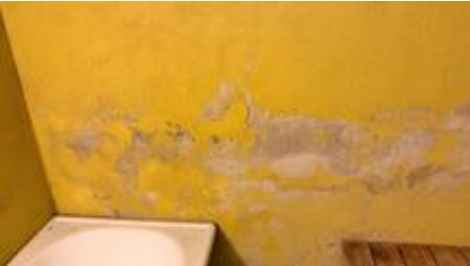
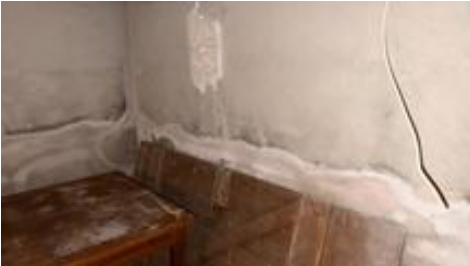
**Grunnmur og fundamenter**

- Tomteforhold > Grunnmur og fundamenter**  
Det registreres stedvis riss/krakelering utvendig.

Kostnadsestimat: 100 000 - 200 000
