Meklarhuset  
Sogn

SANDVIKVEGEN 53

# Sandvikvegen 53

# Tilstandsrapport

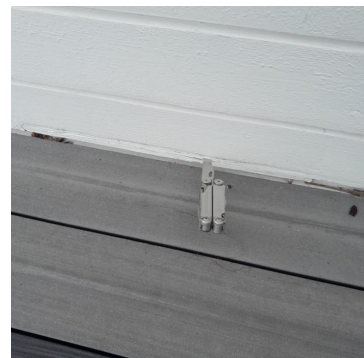
- Det er påvist spredte råteskader i den liggende bordkledningen. I hovedsak er dette visuelt registrert i en del skjøter og overganger mot veranda osv.
- Det er ingen eller liten lufting i nedre kant av kledning mot grunnmur.

Overgang mellom klædning og veranda.

- Det bør kartlegges nærmere i forhold til omfang, og råteskadet bordkledning bør skiftes ut.
- Det bør foretas tiltak for å bedre lufting av kledningen. Dette har mest sannsynlig medvirkende årsak til skader i klædningen.

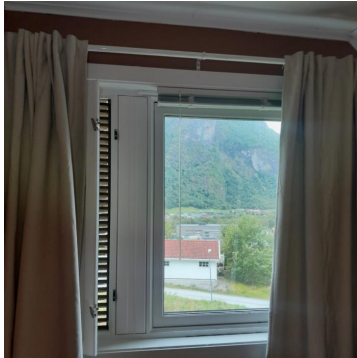
En del vindu har lufteluke ved siden av vinduet.
