MYKLANDVEGEN 144

# VORMEDAL

## Bygningssakskyndig

Tor Petter Alfredsen - Norsk Takst (befaringsdato: Mandag, 9. februar 2026)

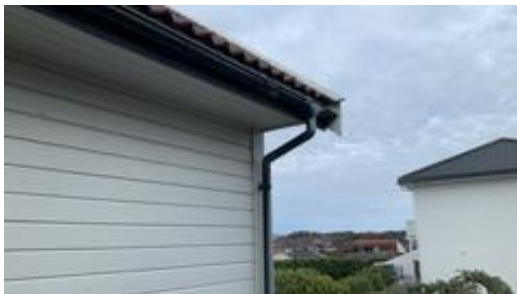
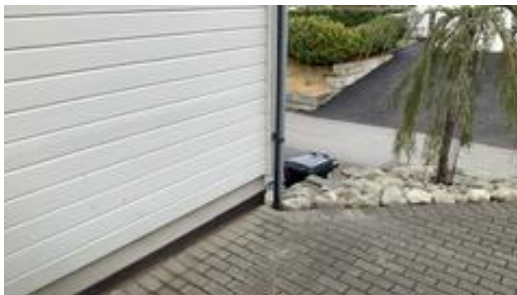
#### Nedløp og beslag

Nedløp, takfotbeslag og renner er i plast fra byggeår og 2015. Renner og nedløp er ikke kontrollert for lekkasjer da det var oppholdsvar på befaringsdag.

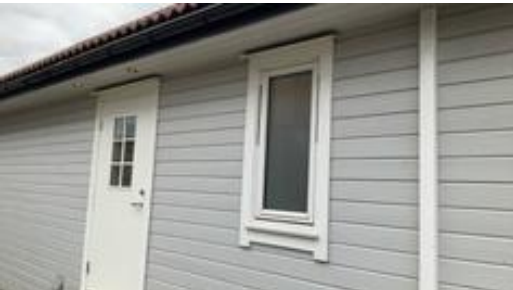
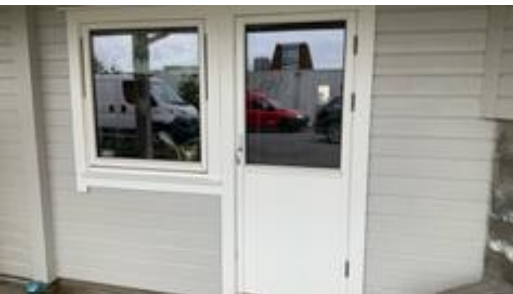
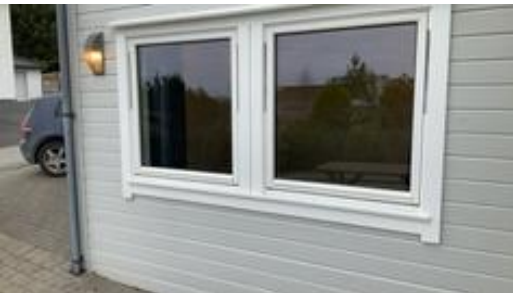
### Vinduer

Bygningen har malte trevinduer med 2-lags glass. Vinduer på hoveddelen er fra 2009. På tilbygg er de fra 2015.

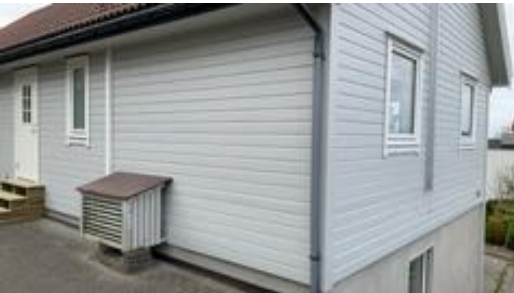
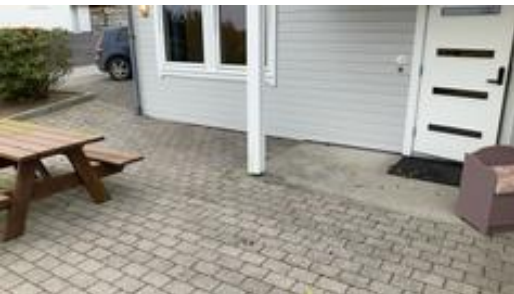
### Dører

Bygningen har malt dører i tre og malte skyvedører i tre. Dør til altan er foldedør. Dører er fra byggeår, 2015 og 2026.

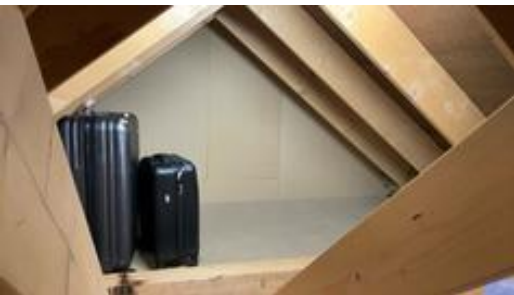
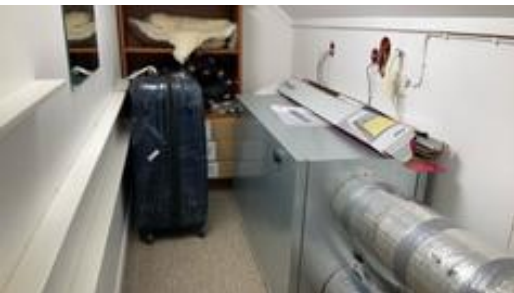
### Takkonstruksjon/Loft

Takkonstruksjonen har A-takstoler og sperrer i tre. Besiktigelsen er gjort fra luke i knevegg. Kaldloft over himling er ikke tilgjengelig for inspeksjon.

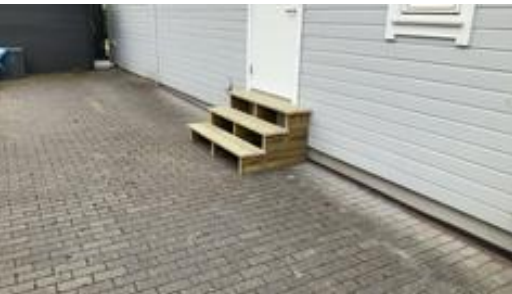
**Utvendige trapper**

Boligen har utvendige trapper i tre og betong.

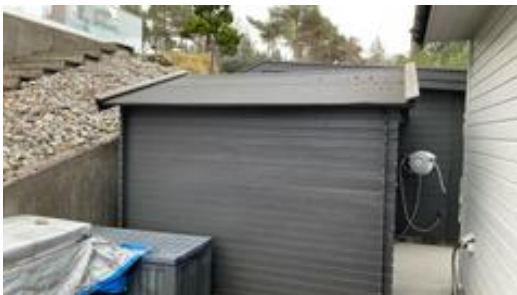
**Andre utvendige forhold**

Det er en utvendig bod i hage. Den er i enkel trekonstruksjon. Den er ikke tilstandsvurdert.

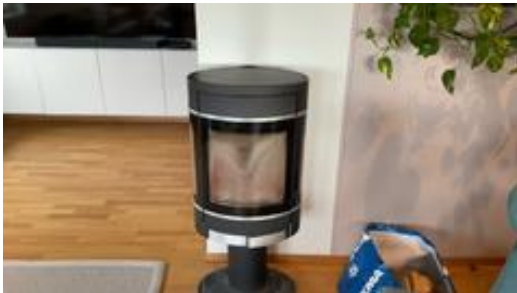
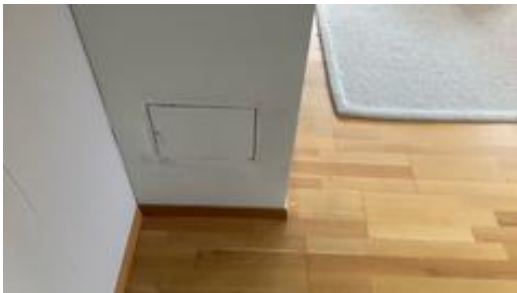
### 1 TG 1 Pipe og ildsted

Boligen har elementpipe, vedovn og sotluke/feieluke. Det er montert ildfast stein i sotluke. Pipe er går ikke ned i kjeller. Den går fra første etasje og over tak.

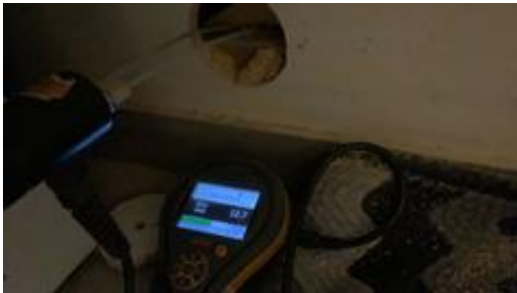
### 1 TG 1 Rom Under Terreng

Veggene har plater. Hulltaking er foretatt uten å påvise unormale forhold. Hulltaking er foretatt i vegg under vask på vaskerom. Fuktkvotemåling (vekt%) i konstruksjonen ble målt til 13 vektprosent. Hulltaking er kun en stikkprøvekontroll og det utelukker ikke at det kan være fukt i andre vegger på våtrommet.

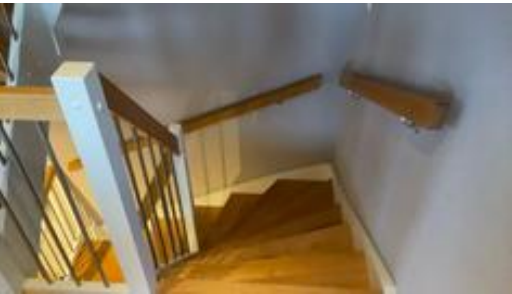
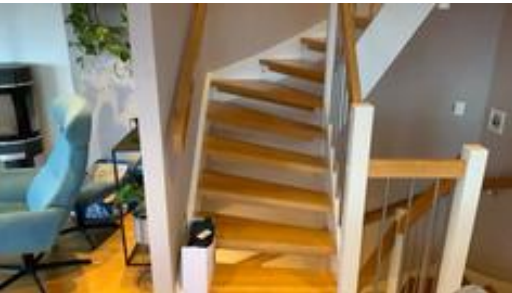
### 1 TG 1 Innvendige trapper

Boligen har malte tretrapper mellom etasjene.

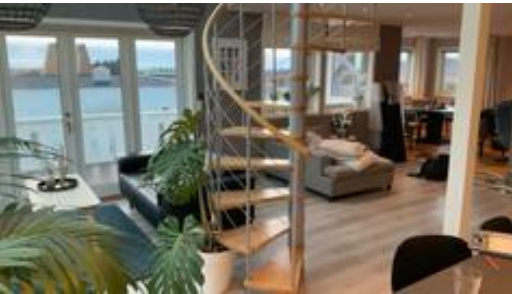
### 1 TG 1 Innvendige trapper - Trapp til hems.

Boligen har lakkert tretrapp. Rekkverk er i stål og tre.

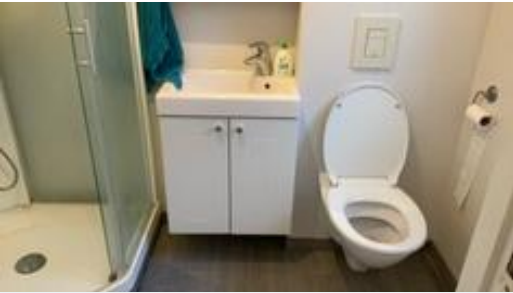
#### 1. ETASJE > BAD

Bad første etasje: Aktuell byggeforskrift er tekniske forskrifter i perioden 1997-2010. Det foreligger ingen dokumentasjon.

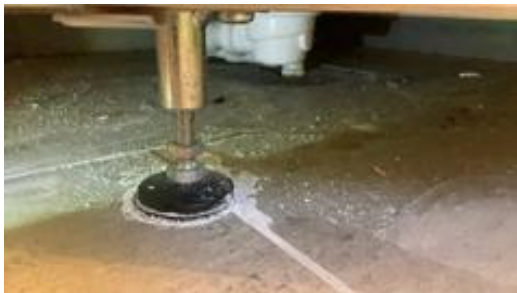
#### TG 2 Sluk, membran og tettesjikt

Det er plastsluk og smøremembran med ukjent utførelse. Sluk er under dusjkabinett og lar seg ikke inspisere da dusjkabinett ikke lar seg flytte på.

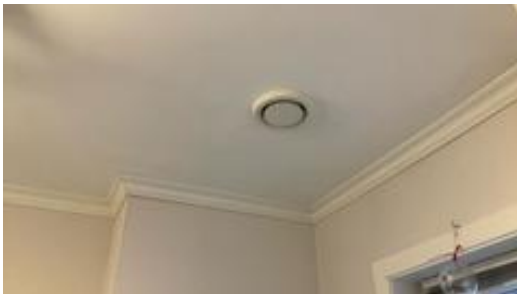
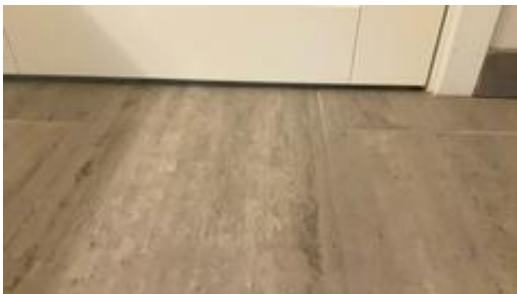
#### TG 1 Ventilasjon

Bad har ventilasjon via boligens balanserte ventilasjonsanlegg. Tilluft fås igjennom spalte i dør.

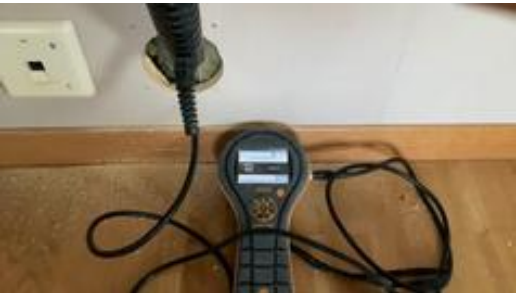
#### TG 1 Tilliggende konstruksjoner våtrom

Hulltaking er foretatt uten å påvise unormale forhold. Hulltaking er foretatt i vegg mellom stue og bad. Fuktkvotemåling (vekt%) i konstruksjonen ble målt til 8 vektprosent. Hulltaking er kun en stikkprøvekontroll og det utelukker ikke at det kan være fukt i andre vegger på våtrommet.

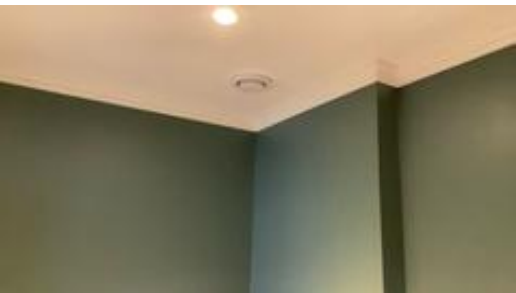
#### TG 1 Overflater vegger og himling

Veggene har malte plater. Taket er malt.

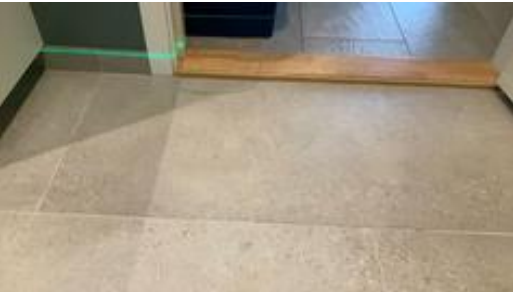
#### TG 3 Overflater Gulv

- Det er mulighet for at det kan forekomme vannlekkasje på våtrommet hvor vann ikke vil gå til sluk.
- Det er påvist at høydeforskjell fra topp slukrist til gulv/synlig topp membran ved dørterskel er mindre enn 25 mm.
- Det er påvist avvik i fallforhold til sluk i forhold til krav i forskrift på byggetidspunktet.
- Målinger viser at det ikke er fall til sluk (motfall).

Manglende fall og utilstrekkelig høydeforskjell øker risikoen for vannskader på omkringliggende konstruksjoner ved lekkasje eller vannspøl.

Det anbefales også å kontrollere at membran er korrekt ført opp på terskel for å hindre fuktskader.

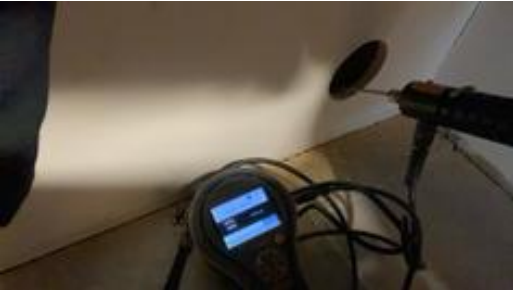
### TO 0 Tilliggende konstruksjoner våtrom

Hulltaking er foretatt uten å påvise unormale forhold. Hulltaking er foretatt i vegg mellom bad og bod. Fuktkvotemåling (vekt%) i konstruksjonen ble målt til 8 vektprosent. Hulltaking er kun en stikkprøvekontroll og det utelukker ikke at det kan være fukt i andre vegger på våtrommet.

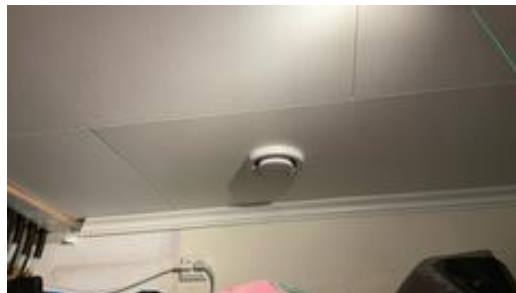
### TG 1 Ventilasjon

Vaskerom har ventilasjon via boligens balanserte ventilasjonsanlegg. Tilluft fås igjennom spalte i dør.

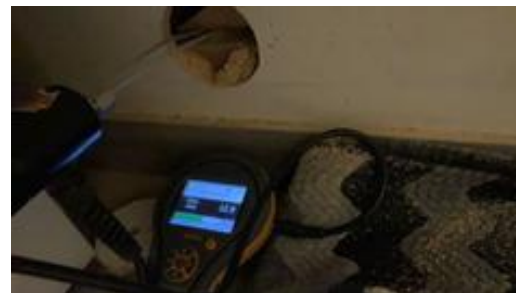
### TG 0 Tilliggende konstruksjoner våtrom

Hulltaking er foretatt uten å påvise unormale forhold. Hulltaking er foretatt i vegg under vask. Fuktvotemåling (vekt%) i konstruksjonen ble målt til 13 vektprosent. Hulltaking er kun en stikkprøvekontroll og det utelukker ikke at det kan være fukt i andre vegger på våtrommet.

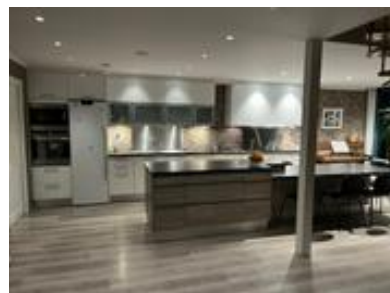
### TG 1 Overflater og innredning

Kjøkkenet har innredning med glatte fronter. Benkeplaten er av laminat. Det er kjøleskap, oppvaskmaskin, induksjonstopp, micro og stekeovn.

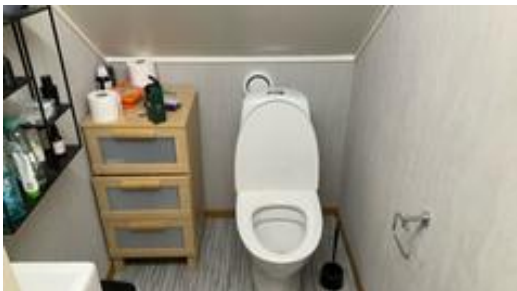
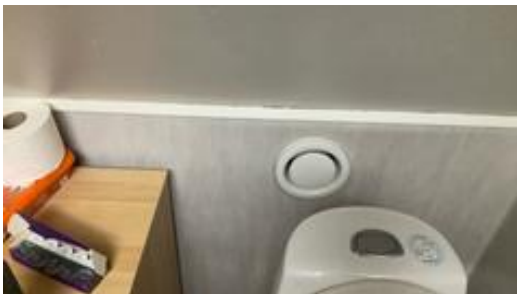
##### TO 1 Overflater og konstruksjon

Toalettrom med laminat på gulv og tapetserte plater på vegg. I skråtak er det malte plater.  
Toalettrom er innredet med toalett og servantskap med nedfelt vask.

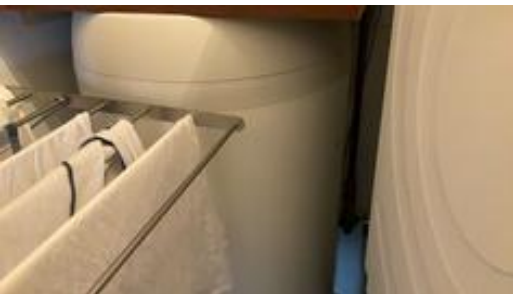
#### Vurdering av avvik:

- Det bør etableres tilfredsstillende el-tilkobling etter gjeldende forskrift.

Det anbefales å etablere direkte tilkobling av varmtvannstanken til det elektriske anlegget ved utskifting, i henhold til gjeldende forskrift. Konsekvensen av tilkobling via stikkontakt er økt risiko for varmgang og mulig brann i stikkontakten.

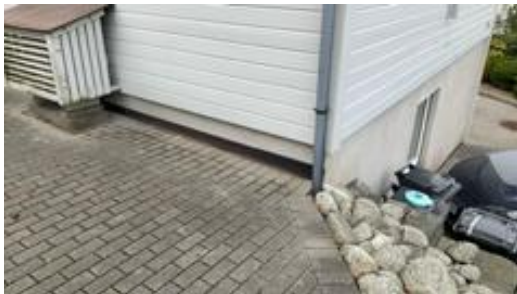
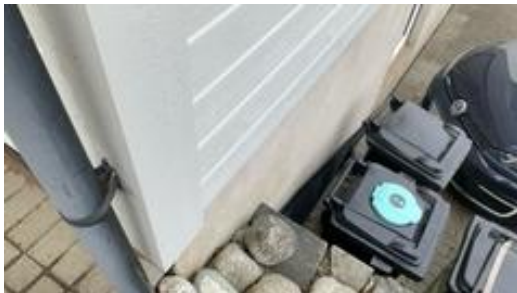
### TG 2 Fuktsikring og drenering

- Utvendig tetting/fuktsikring av grunnmuren er avsluttet under utvendig terreng.

- Det bør foretas terrengjusteringer.

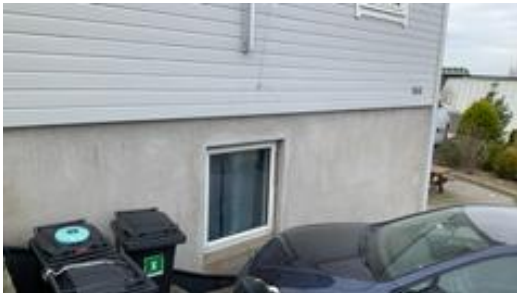
### TG 1 Grunnmur og fundamenter

Bygningen har betong grunnmur. Fundament er ikke synlig. Det er normalt ikke noen spesielle fundamenter under denne type grunnmur, den bli støpt direkte på planert byggegrunn.  
Det er ikke observert tegn til dårlig fundamentering.

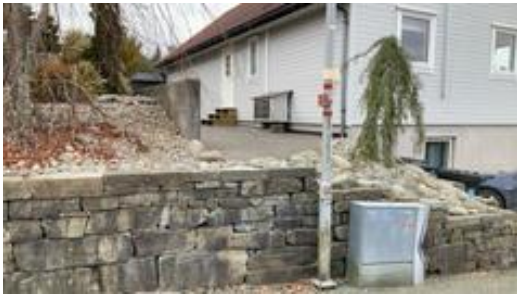
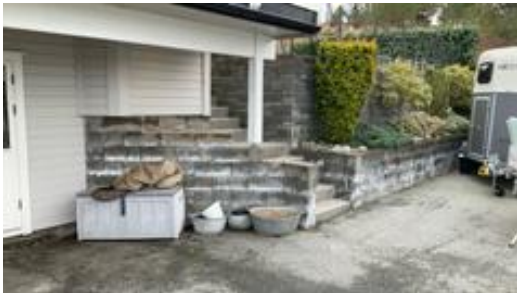
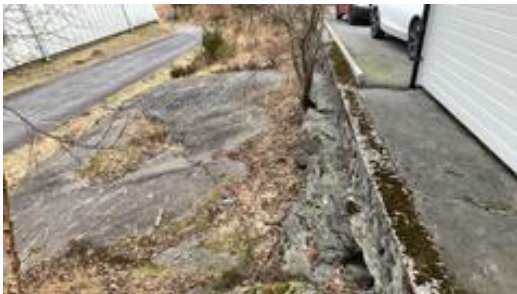
### TG 1 Forstøtningsmurer

Forstøtningsmurer er av naturstein, betongblokker og betong.
