Innholdsrik
bolig med
stor tomt

SMÅSLETTENE 64

Småslettene 64, 4658 TVEIT
Gnr 112 - Bnr 63
4204 KRISTIANSAND

M2 Takst AS
Sleipnersvei 9
4631 KRISTIANSAND S

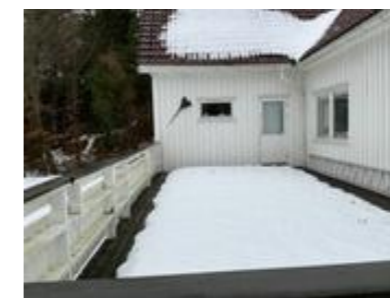
Felles terrasse, ikke kontrollert pga snø.
