Enebolig med  
muligheter og  
stor tomt.

TRYGVE BORES VEG 8

**Adresse:** Trygve Bores veg 8, 4351 KLEPPE

Befaringsdato: 18.02.2026

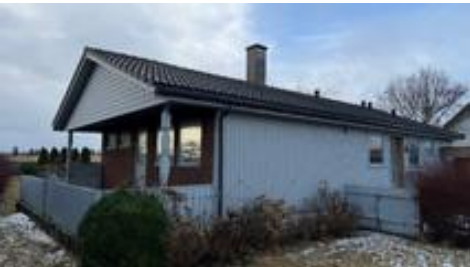
### Veggkonstruksjon

Veggene har bindingsverkskonstruksjon fra byggeår. Fasade/kledning har liggende og stående bordkledning.

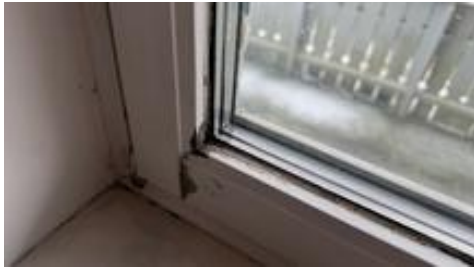
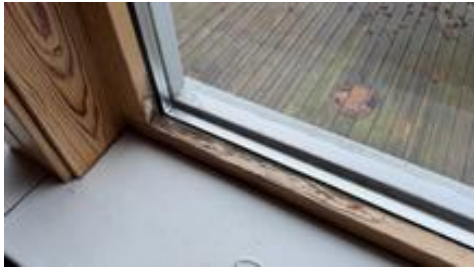
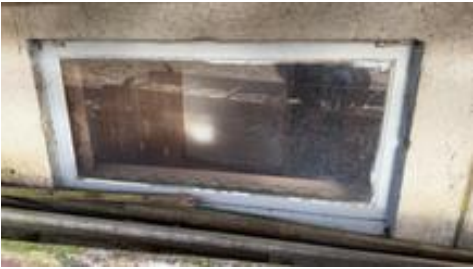
### **TG 3** Dører

Bygningen har teak hovedytterdør og malt balkongdør i tre med 2-lags glass, samt kjellerdør med enkel glass.  
Ytterdører med varierende alder, balkongdører skiftet i 2006/2016.

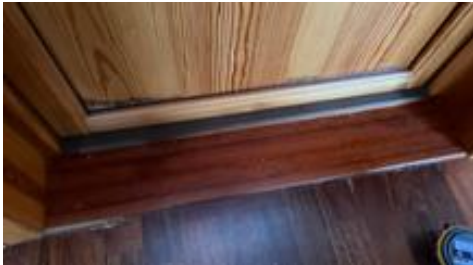
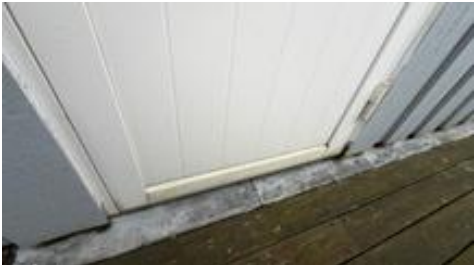
## 1 TO 2 Balkonger, terrasser og rom under balkonger

Normal vær- og bruks slitasje på terrassebord og rekkverk. Litt vedlikeholdsbehov, ingen umiddelbare tiltak.

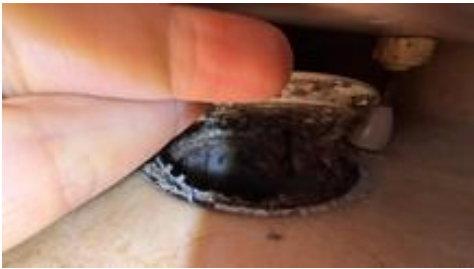
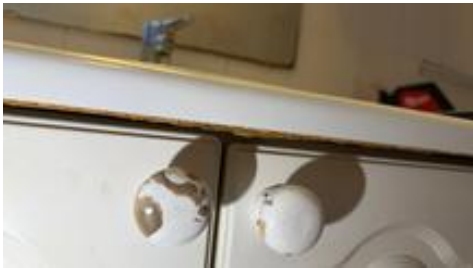
### 1. ETASJE > BAD

#### Tilliggende konstruksjoner våtrom

- Det må foretas full utskiftning av overflater/innredning.

Kostnadsestimat: 100 000 - 200 000
