LØKKEVEIEN 40, SNR 1

Fleksibel næringsseksjon med stabile leieinntekter i Stavanger sentrum - mulighet for kjøp av hele bygget

Adresse: Løkkeveien 40, Snr 1, 4008 STAVANGER

Befaringsdato: 14.04.2026

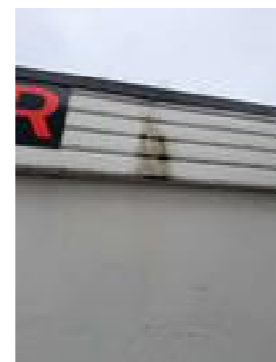
TG 2 Nedløp og beslag

- Det er påvist avvik i beslagløsninger.
- Det mangler snøfangere på hele eller deler av taket, men det var ikke krav om dette på byggemeldingstidspunktet.
- Mer enn halvparten av forventet brukstid er passert på renner/nedløp/beslag.

Beslag rundt frisørsalongen rustet og forårsaker renninger nedover veggen.

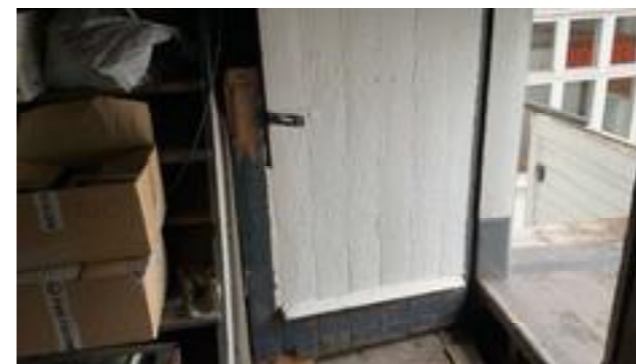
TO-1 Utvendige trapper

Trapp opp til lagerrom og tak over frisørsalon

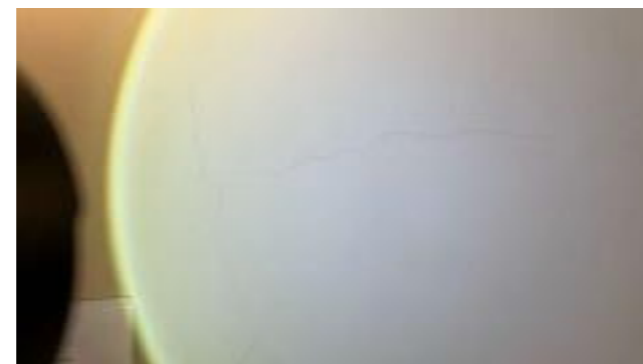
TG 1 Rom Under Terreng

Rom under terreng regnes som en risikokonstruksjon og bør holdes under oppsyn. Kravet er at treverk som inngår i byggverk ikke skal ha et fuktinnhold over 20 vektprosent, og maksimalt 15 vektprosent i konstruksjoner som er spesielt utsatt for høy fuktbelastning, for å redusere risikoen for soppangrep og råte.

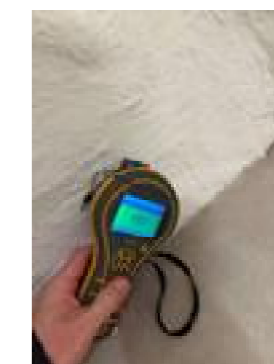
ETASJE > TOALETTRUM 2

TG 2 Overflater og konstruksjon

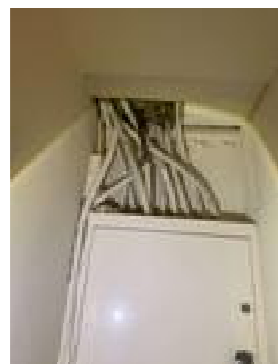
Stakeluke i yogarom.

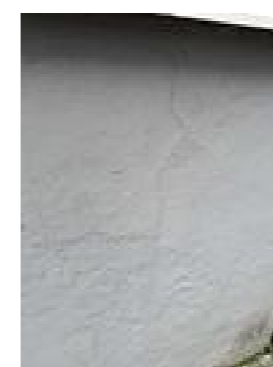
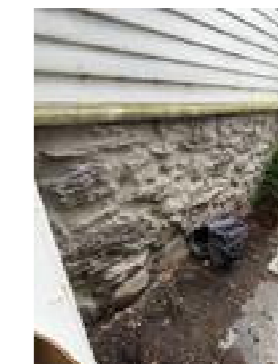
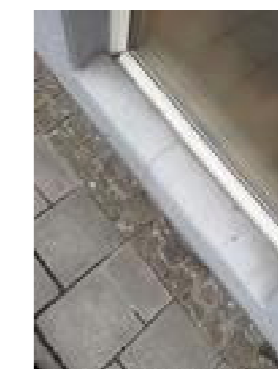
- Det er registrert skråriss som er symptom på setninger.
- Grunnmuren har sprekkdannelser.

Sprekkdannelser og skråriss i grunnmuren bør undersøkes nærmere og eventuelt utbedres for å hindre videre setningsskader og redusere risiko for fuktinntrengning og svekkelse av konstruksjonen.
