Innholdsrik familiebolig
med godkjent utleiedel

FRØYERVEIEN 83

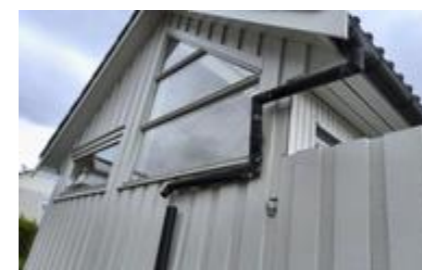
TO 3 Veggkonstruksjon

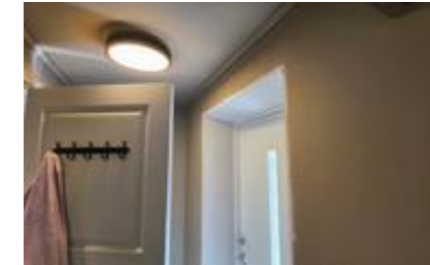
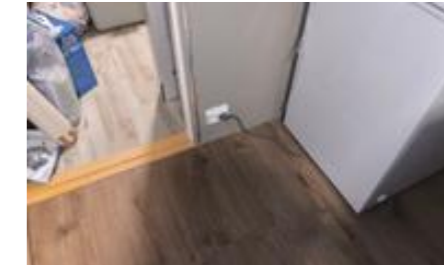
TO 3 Etasjeskille/gulv mot grunn

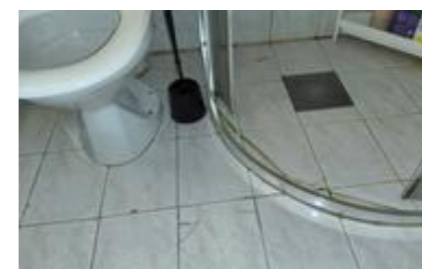
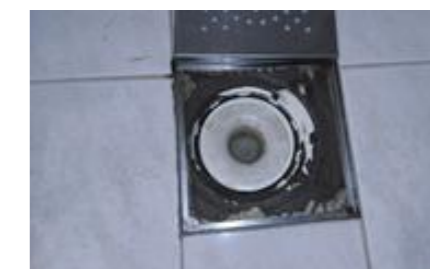
Kostnadsestimat: 200 000 - 500 000

Våtrommet må oppgraderes for å tåle normal bruk etter dagens krav. Alle forhold med tettesjikt, våtzone, sluk m.m. må dokumenteres.

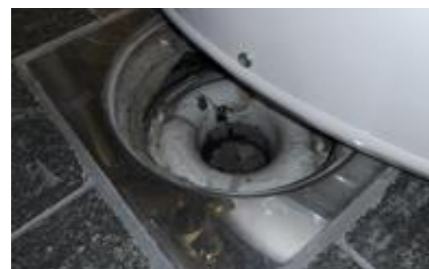
UNDERETASJE HYBEL > VASKEROM

Vaskerommet har et plastsluk i gulvet.
Det er synlig membran klemt i sluket via klemring.

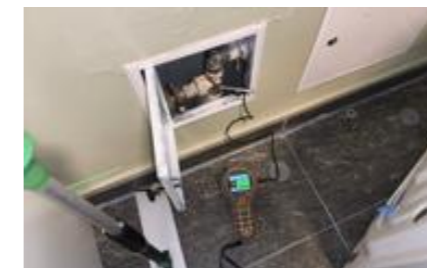
UNDERETASJE HOVEDDEL > VASKEROM

Hulltaking er foretatt uten å påvise unormale forhold.
Det er sjekket for fukt via inspeksjonsluken.

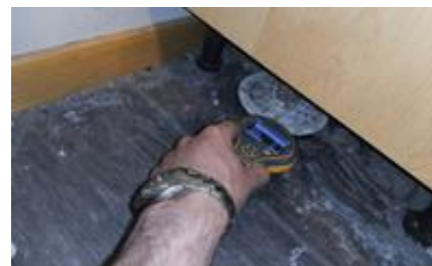
Våtrommet har passert forventet levealder.
Belegget er løst fra underlaget.
Deler av gulvet har motfall mot døren. Området har samme høyde som sluket.
Gulvet har relativt flatt gulv.
Det er ingen oppbrett ved døren.
Rommet har kun naturlig ventilering.
Det er økt fuktighet i gulvet rundt sluket.

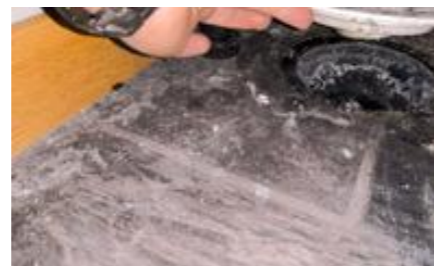
UNDERETASJE HOVEDDEL > VASKEROM

Referansenivå er ved døren.

Hulltaking er ikke foretatt da det allerede er påvist andre avvik i våtsonen.

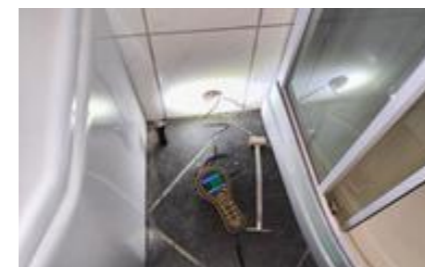
Det er sjekket for fukt i hull som er i våtsonen til dusjen.

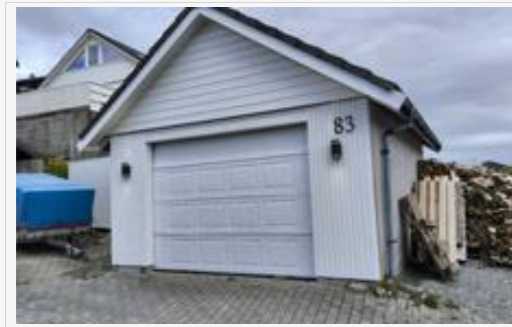
Garasje

Det er en støpt plate på grunnen, av betong. Denne har noe riss og sprekker i seg.

Veggene består av betong. Det er registrert åpne spødehull samt riss over døren. Utvendig er det kledning rundt garasjen.
