Enebolig over 3 plan med  
garasje, hybel og utleiedel

BORDALSVEGEN 223

## EIERSKIFTERAPPORT™

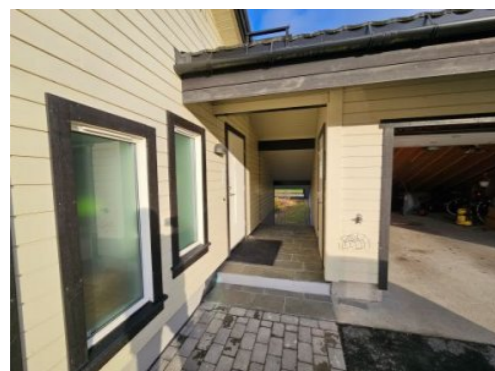
Det er observert at fleire vindaug manglar påmontert vannstokk med beslag i overkant, noko som kan redusere vern mot nedbør.

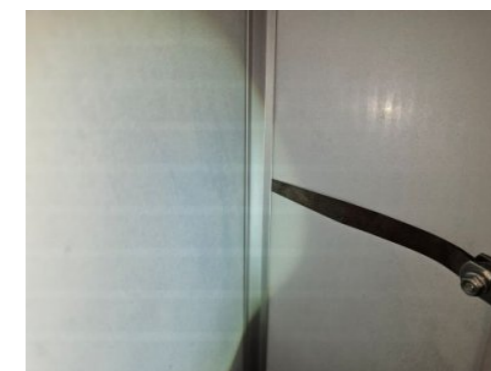
Bilete syner glipe mellom baderomsplate og hjørnelist.
