BEKKASINVEIEN 23

Adresse: Bekkasinveien 23, 4318
SANDNES

Befaringsdato: 18.03.2026

Rapportdato: 27.03.2026

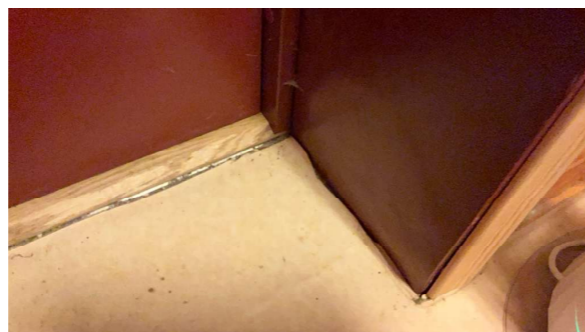
KJELLER > VASKEROM

Manglende oppbrett ved dør

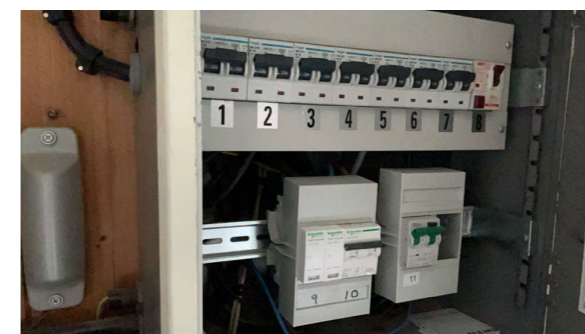
3. Foreta en helhetsvurdering av det elektriske anlegget, dets alder, allmenne tilstand og fare for liv og helse. Bør det elektriske anlegget ha en utvidet el-kontroll?
Nei

Sikringskap med automatsikringer.
