Innholdsrik enebolig på
to plan med stor tomt og
flott utsikt. Kan dette bli ditt nye
drømmehjem?

TORKEL HAABETHS VEI 35

Tilstandsrapport

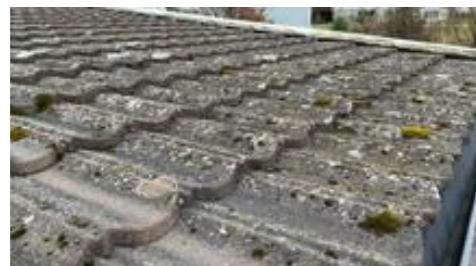
Slitasje og mose på tekking.
