PROAKTIV

TORKEL HAABETHS VEI 35

Tilstandsrapport

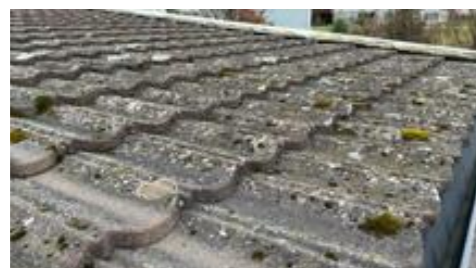
Slitasje og mose på tekking.

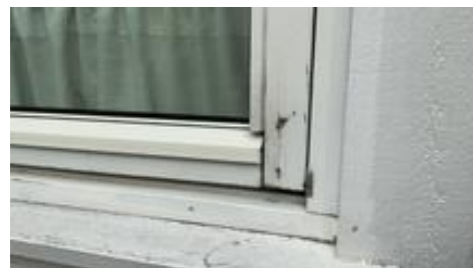
Slitasje på vindu.

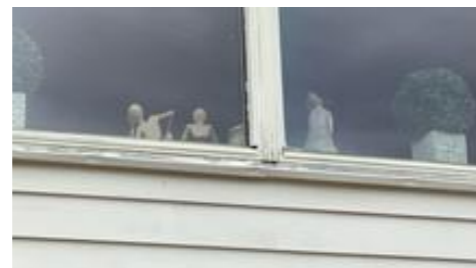
Slitasje på vinduer.

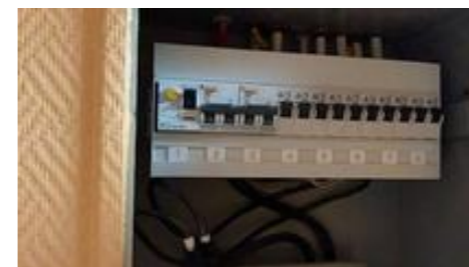
Sikringskap med automatsikringer.

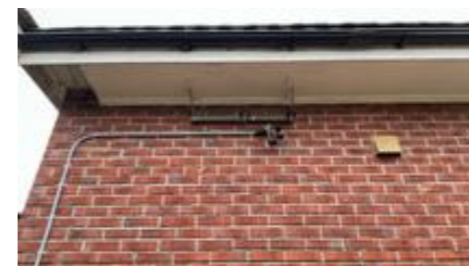
Det er registrert uferdig/demontert elektrisk installasjon på yttervegg. Ledninger og koblingspunkt fremstår ikke tilstrekkelig beskyttet. Det anbefales at forholdet kontrolleres og utbedres av fagkyndig.

Utvendig kopling på vegg.

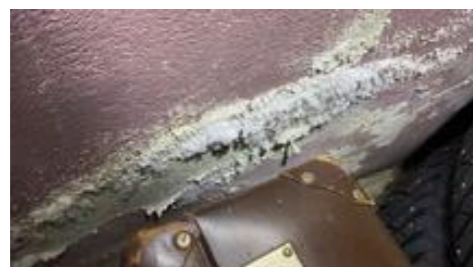
Saltutslag på vaskerom.
