RØYSLANDSVEGEN 143

**Adresse:** Røyslandsvegen 143, 4387  
BJERKREIM

Befaringsdato: 19.02.2026

Rapportdato: 24.02.2026

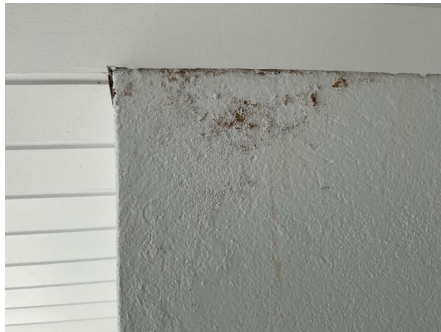
Bildet viser innvendig pipe med rennemerker.

Beslagene rundt pipen bør undersøkes nærmere på taket for å undersøke om det er uthetter i beslagene som må utbedres for å unngå fuktinntrengning i underliggende konstruksjoner.

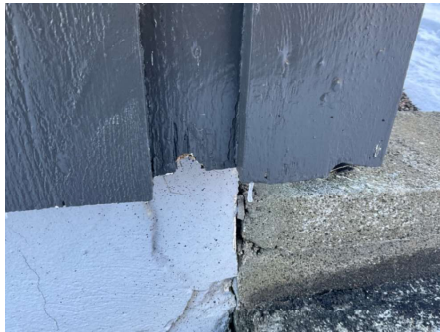
Bildet viser kledningsbord med spredt råte i nedre del.

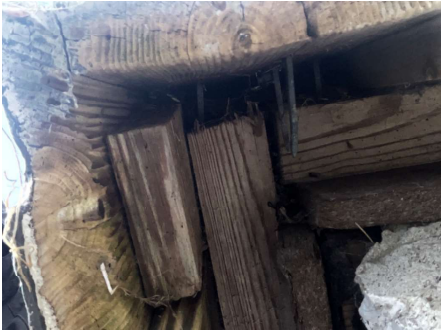
Bildet viser manglende musesperre.

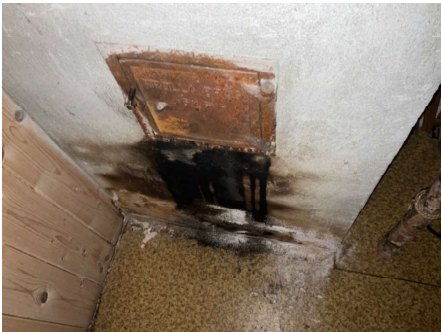
Bildet viser sotrenninger fra sotluken.

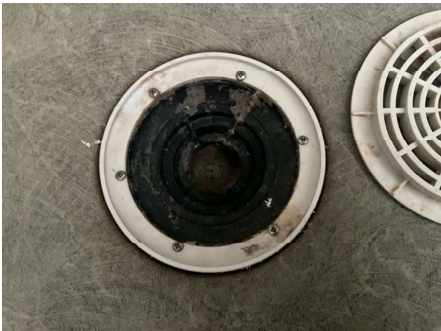
Badet har en sluk av plast fra 2019.  
Veggens tettesjikt består av baderomsplater og gulvets tettesjikt er vinylbelegg.  
Det er synlig belegg klemt under slukens klemring.

Oversiktsbilde av sluk.

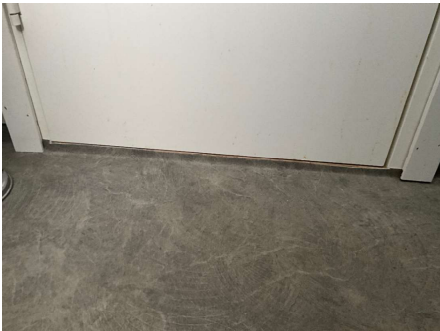
Bildet viser manglende luftespalte under dør.

Over tid kan manglende tilluftsventilering resultere i mugg- og soppdannelse, spesielt på steder som ikke får god nok luftgjennomstrømning. For å unngå dette bør det etableres luftespalte under dør på minimum 12 mm for å sikre tilstrekkelig tilluft til våtrommet.

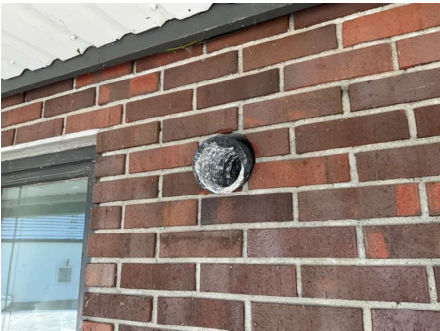
Bildet viser manglende ventilhette.

Manglende ventilhette fører til at dyr og insekter kan trekke inn i ventilasjonsrøret, for å unngå dette bør det monteres ventilhette på ventilasjonsrøret.

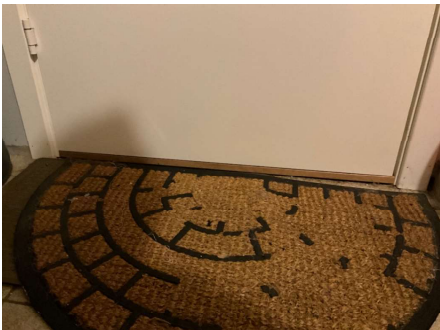
Bildet viser manglende luftespalte under dør.

Over tid kan manglende tilluftsventilering resultere i mugg- og soppdannelse, spesielt på steder som ikke får god nok luftgjennomstrømning. For å unngå dette bør det etableres luftespalte under dør på minimum 12 mm for å sikre tilstrekkelig tilluft til våtrommet.

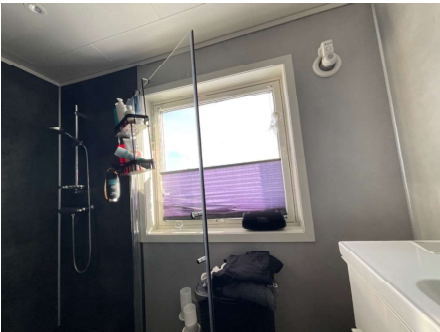
Bildet viser vindu som er plassert i dusjens våtsone

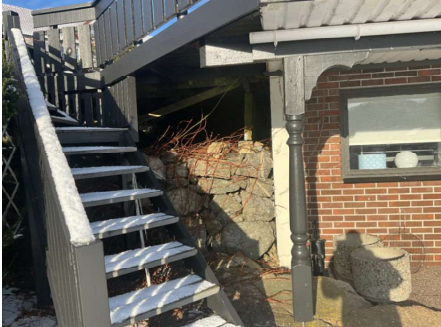
Bildet viser utvendig trapp med manglende rekkverk.

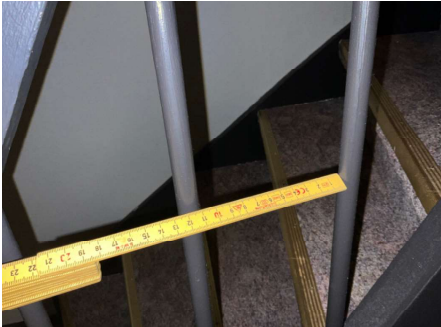
Bildet viser åpning i rekkverk til innvendig trapp som er målt til 11 cm

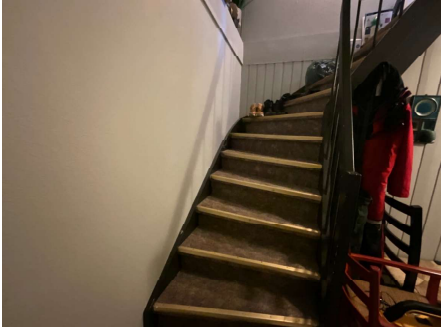
Bildet viser manglende håndløper på vegg.
