Stor og påkostet enebolig  
med høy standard og  
nydelig uterom

VESTAVEIEN 45

# NØKKEL- INFORMASJON

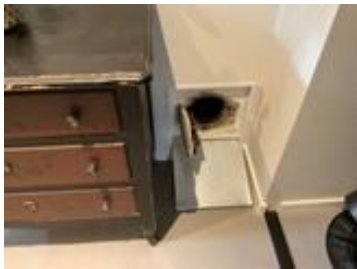
Selv om inspeksjonsluken er i ubrennbart materiale og omkringliggende gulv og veggflater også er ubrennbare, er det et avvik at feieluken ikke er fritt synlig og tilgjengelig. Det er heller ikke dokumentert at den skjulte løsningen er godkjent iht. produktdokumentasjon eller monteringsanvisning.

Lavt plassert feieluke kan gjøre feiing og tilsyn vanskeligere og innebærer økt risiko ved eventuelle sotutkast eller varmeutvikling under feiing.

Ok

Det anbefales at løsningen vurderes av det lokale brann-/feiervesenet. Ved kontroll er det en mulighet for at det kan bli stilt krav til endret plassering eller bedre tilgjengelighet til feieluken, for å tilfredsstille forskriftskrav og sikker bruk.

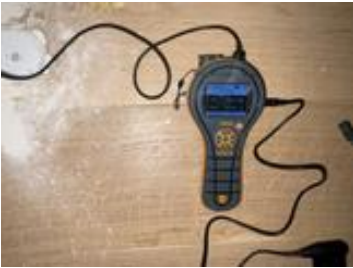
- Det er gjennom målinger påvist høyt fuktnivå i trevegger i underetg./kjeller, det er derfor ikke foretatt hulltaking

Hulltaking i vegg mot terreng viser at det er benyttet innvendig isolering med dampsperre på kald side (mot yttervegg), og at det ikke er utvendig isolasjon. Dette er i strid med anbefalingene i SINTEF-anvisning 523.111, som anbefaler minst 50 % av isolasjonen plassert utvendig for å sikre tørre og stabile forhold. Konstruksjonen har dermed redusert uttørkingsevne og økt fare for fuktansamling.

Fuktmålingene (RH 71,3 % ved 17,4 °C) og følbare fukt tyder på redusert uttørking, trolig på grunn av fukttransport fra grunnen og hindret uttørking mot innside. Feil plassering av dampsperre kan bidra til å holde fuktigheten inne i konstruksjonen.

Det er ikke observert råte, men fuktinnholdet vurderes som forhøyet og over kritisk nivå for langtidsstabilitet i trematerialer (ref. fuktgrense for råteutvikling).

HØY RH

Konstruksjonen har høy risiko for fremtidig skadeutvikling. Feil oppbygging og målt fuktighet indikerer at det kan oppstå sopp- eller råteskader dersom forholdene vedvarer. Tiltak bør vurderes, inkludert:

Videre undersøkelser for å kartlegge omfang og fuktkilder (eventuelt bruk av pigger der mulig).

Vurdering av utbedring for å sikre bedre uttørking, som f.eks. forbedret drenering og eventuell ombygging av vegg med utvendig isolasjon.

Eventuelt fjerning av dampsperre og forbedring av ventilasjonsforhold i innvendig rom (dersom det ikke er mulig med utvendig tiltak).

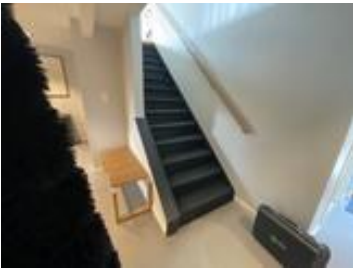
Manglende håndløper på én side og rekkverk på deler av trappen gjør det mindre trygt for enkelte brukergrupper å bevege seg i trappen. Tiltaket er enkelt å gjennomføre, og vil bidra til tryggere bruk av trappen.

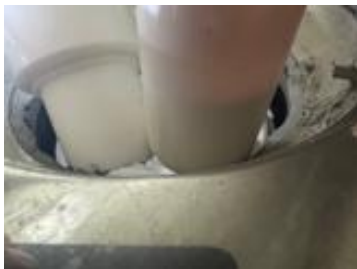
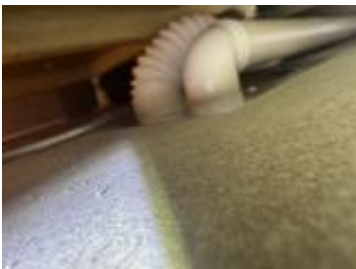
- Tilgang til sluk må bedres både for inspeksjon og rengjøring.

Det bør sørges fo å utføre tiltak som gjør innspeksjon og rens enkel.

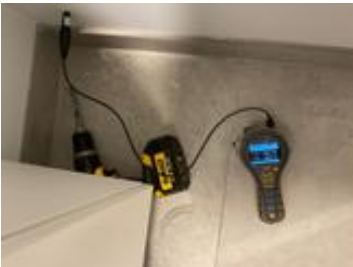
Hulltaking er foretatt uten å påvise unormale forhold. Hulltaking er foretatt ved/i Fra bod/teknisk rom.

Måling av RH i hulrom viser akseptabelt nivå.

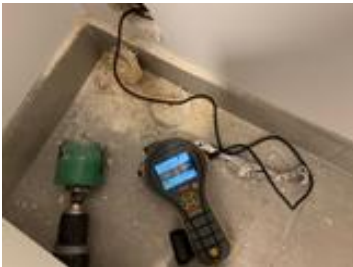
Måling med pigger i trevirke viser akseptabelt nivå.

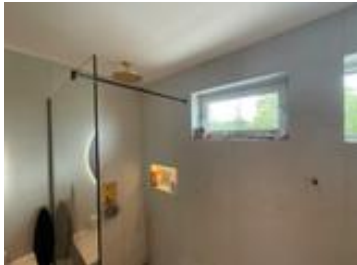
Vinduet er ikke plassert i våtsonen. Selv om vinduet ikke utsettes for direkte vannsprut er det sikret mot damptetthet og fuktinntrenging. Damptettheten er utført med et egnet produkt mellom membran på vegg og mot karm.

Kommentar fra takstmann;  
Vinduet er plassert i våtsonen, men det er ifølge ovennevnte utført tiltak for å sikre konstruksjonen.

Vindu i våtsone.

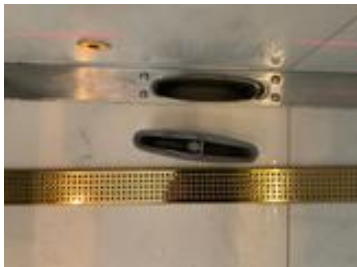
Sluket i dusjsonen.

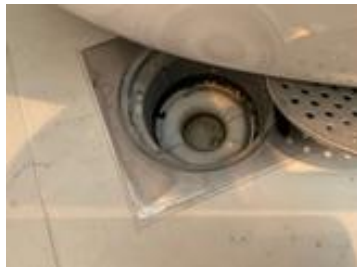
Sluket under badekaret
