HATLEHAUGEN 1D

**Adresse:** Hatlehaugen 1D, 6812 FØRDE

Tilstandsrapport

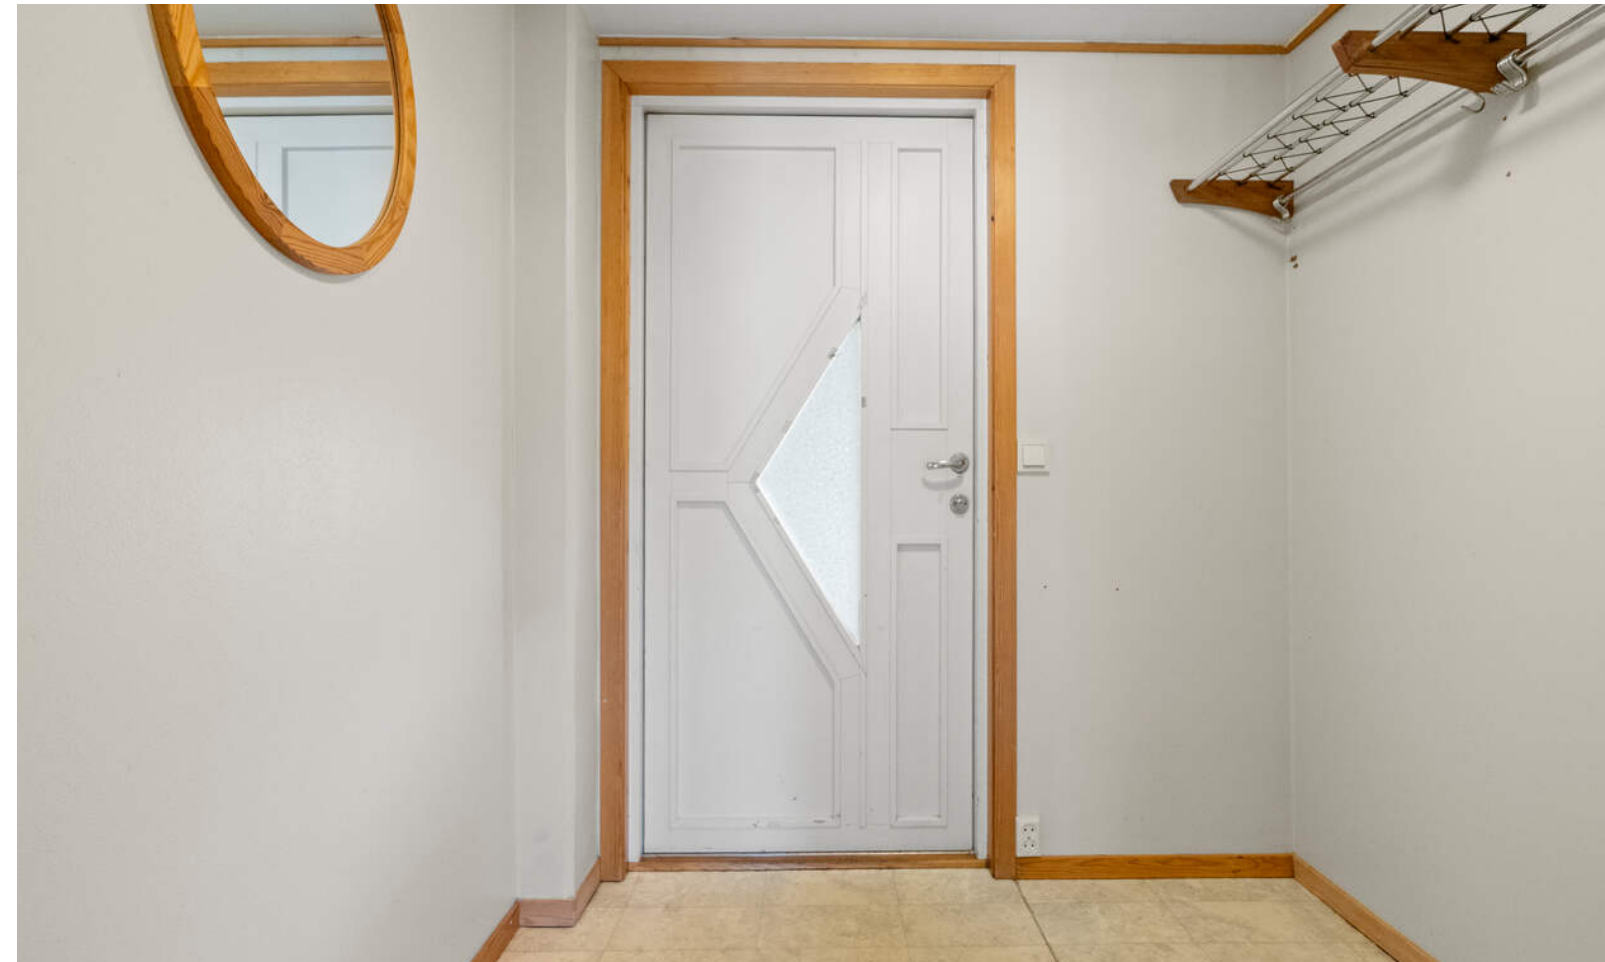
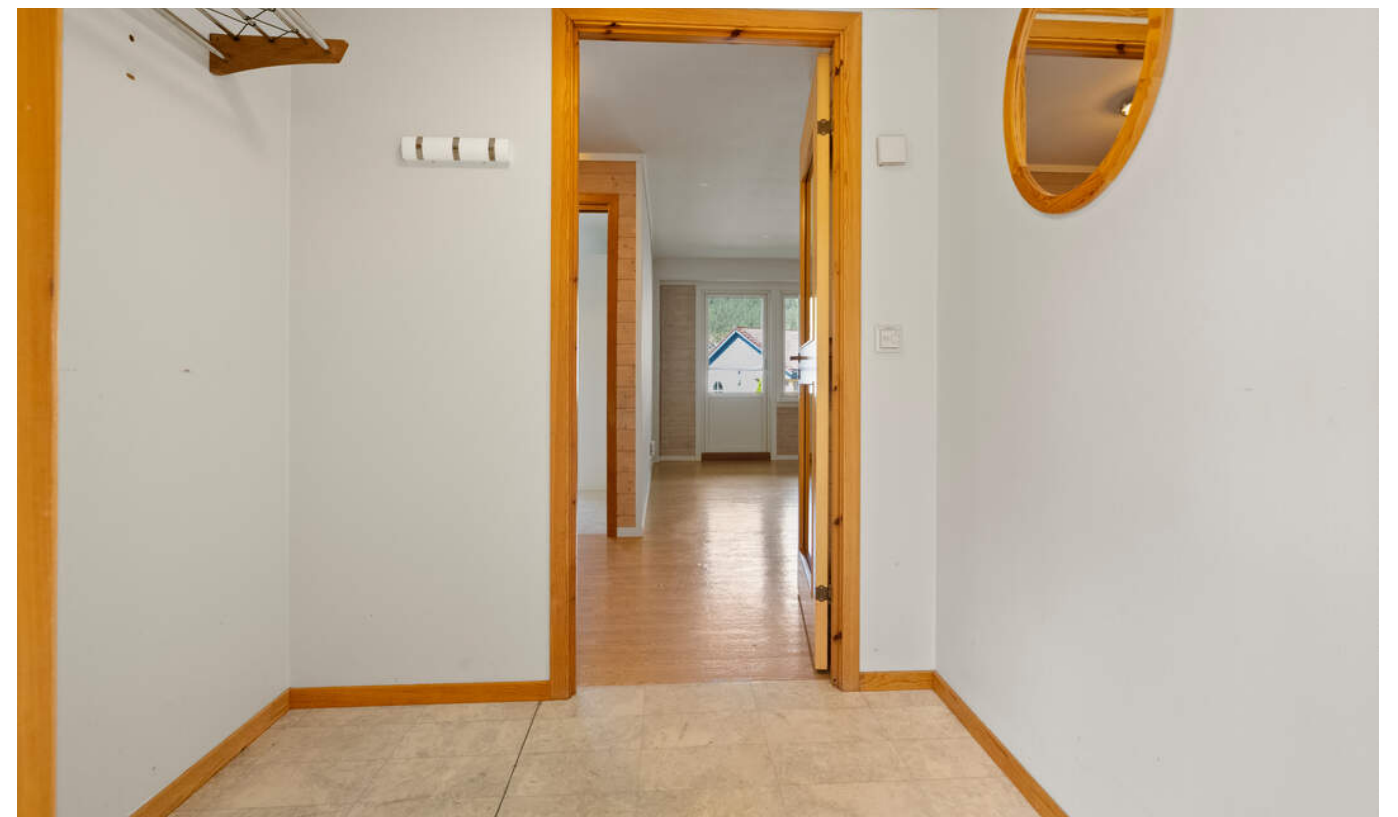
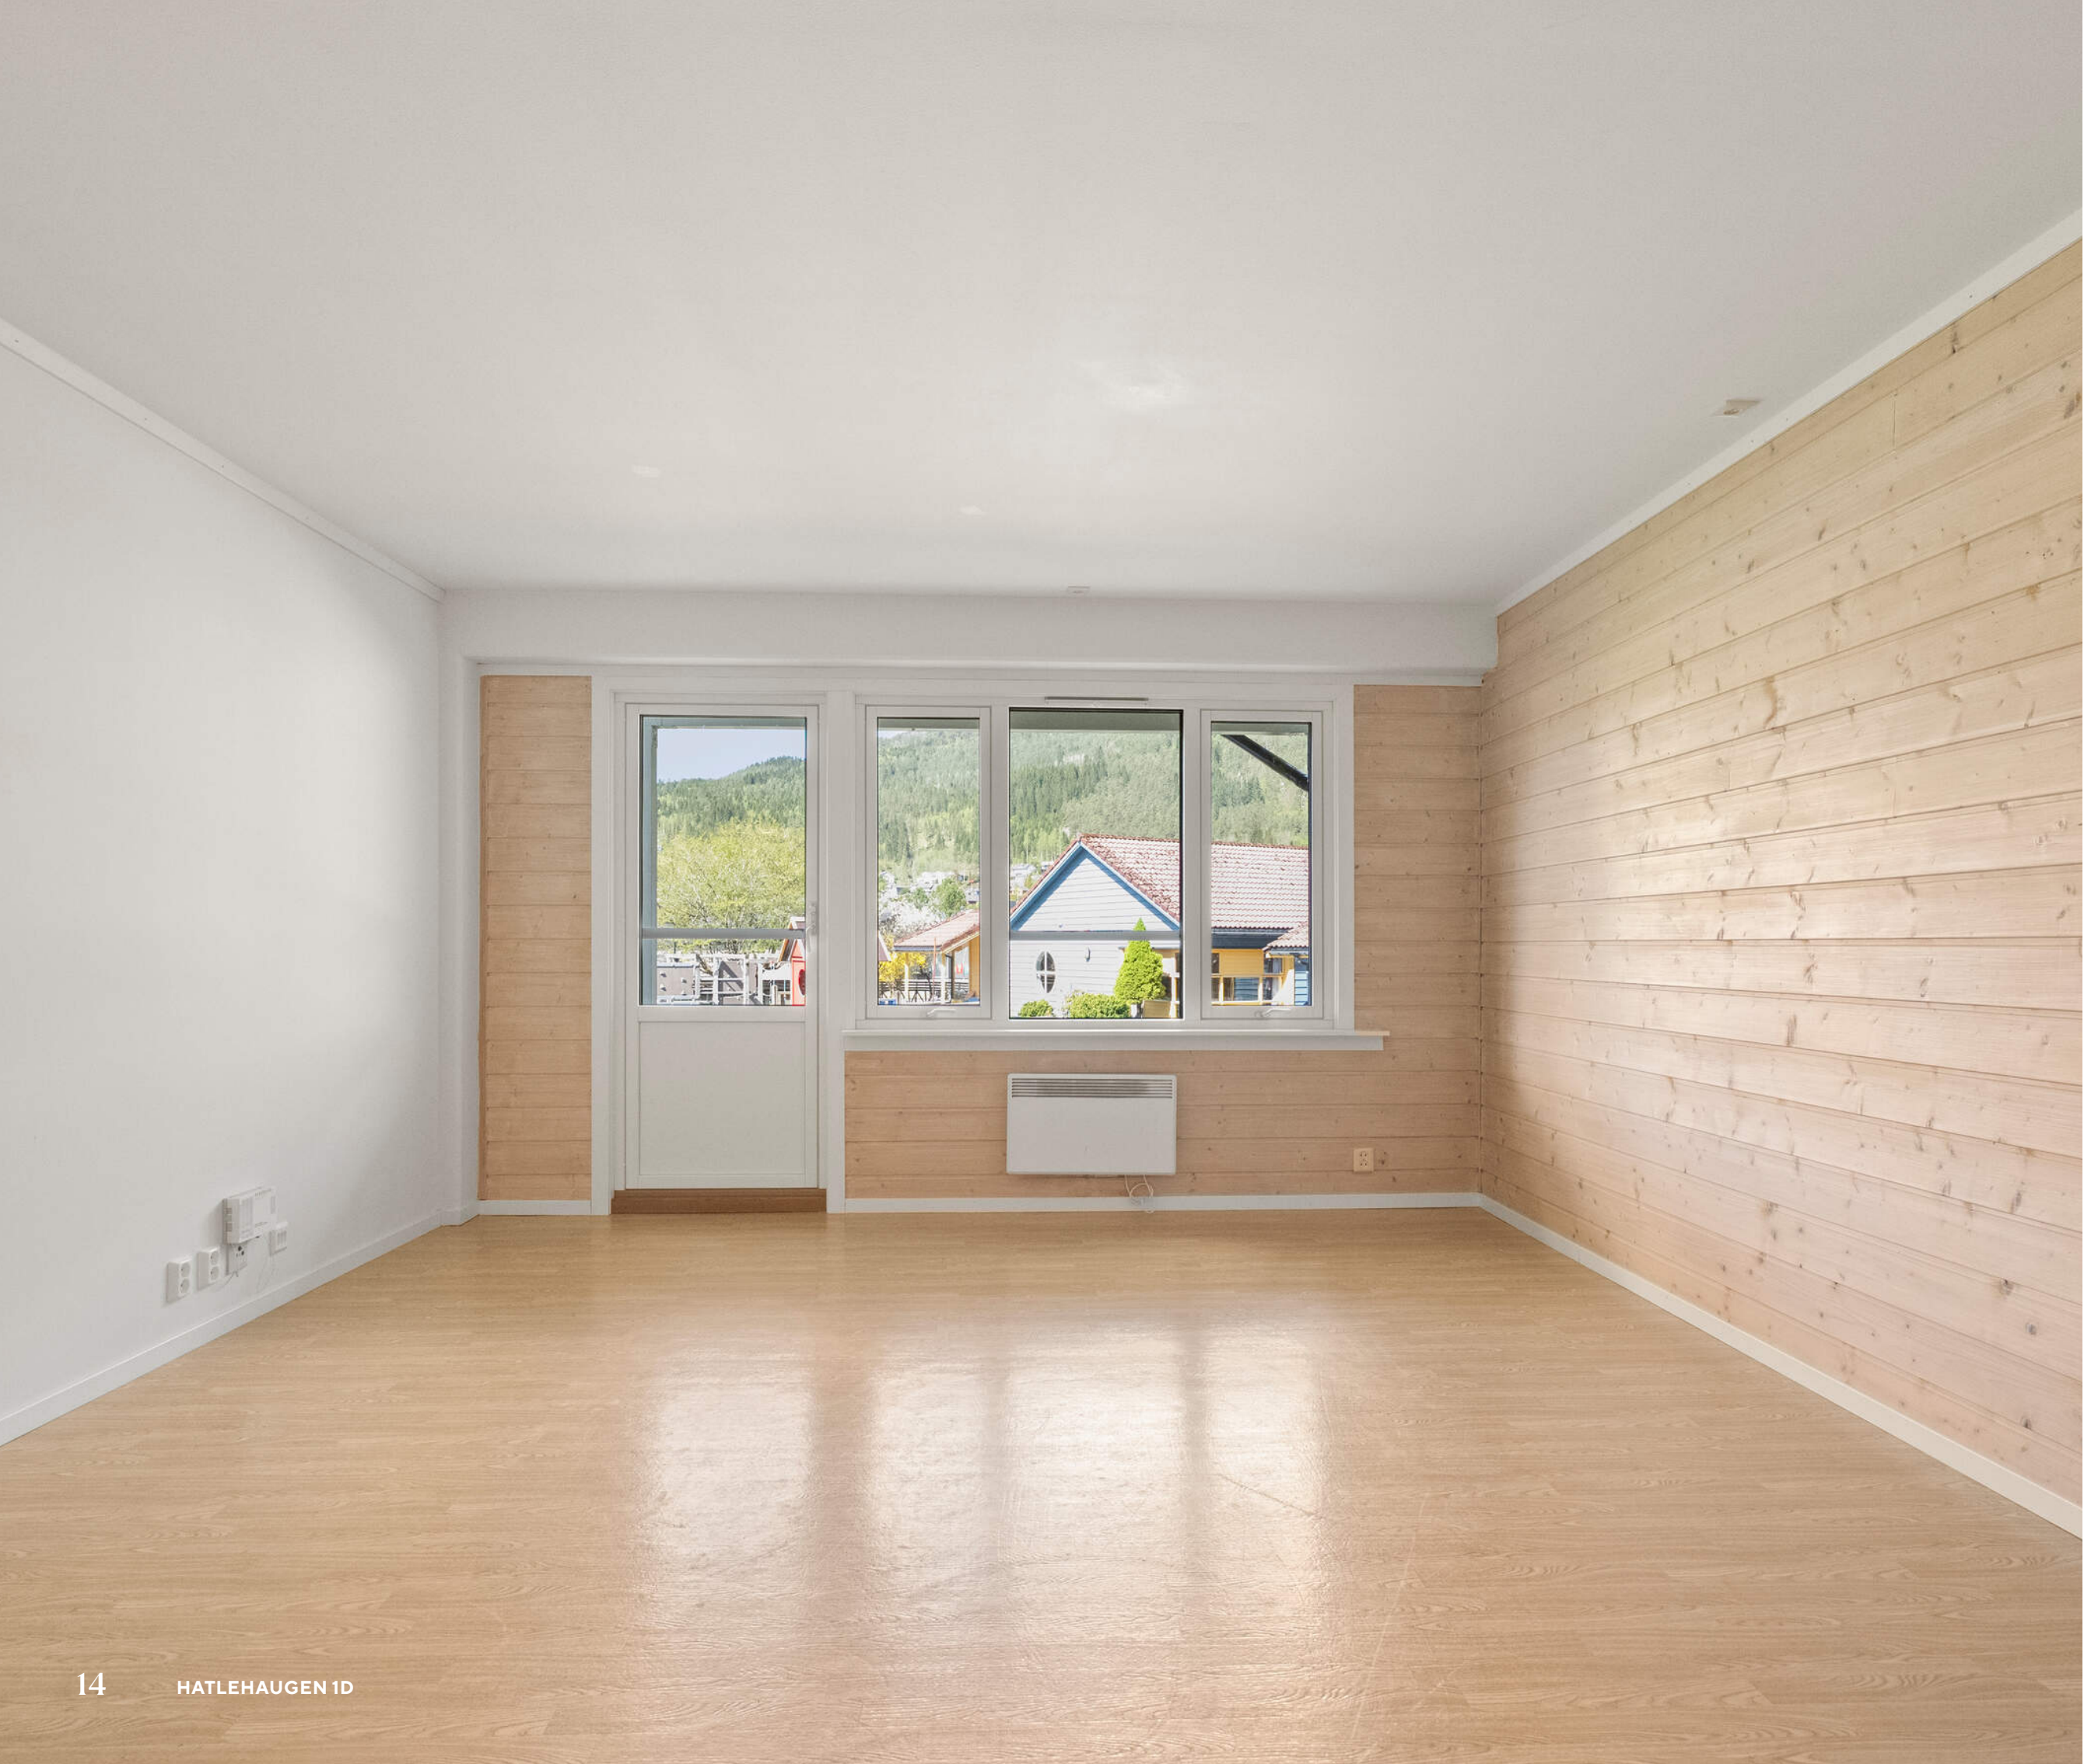
Rommet er utstyrt med avtrekksventil i taket, spalte ved døren for tilluft samt spalteventil i vinduet. Ved visuell kontroll er det

observert støvansamling og smuss i og rundt ventilen i taket, noe som kan redusere luftsirkulasjonen noe. Ventilasjonsløsningen fungerer ellers som tiltenkt, med tilfredsstillende lufttilførsel og avtrekk.

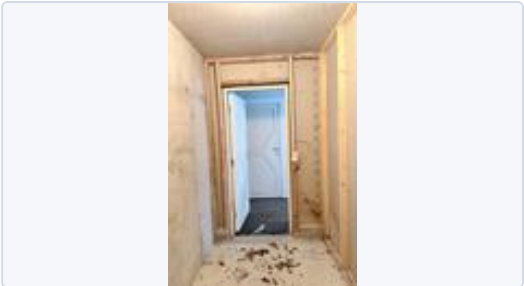
1. Utvendig bod – bilder

Bodene framstår i grov/uinnredd utføring som eit praktisk lagringsrom. Det er berre foretatt ein visuell kontroll på befaringsdagen, og det vart ikkje registrert bygningstekniske avvik utover normal alder og bruk slitasje.
